PROGRAM PRAC KONSERWATORSKICH

Kościół parafialny p.w. Imienia Najświętszej Maryi Panny w Grobli

Mgr Elżbieta Majerczyk-Widerska

Kraków, Styczeń 2018

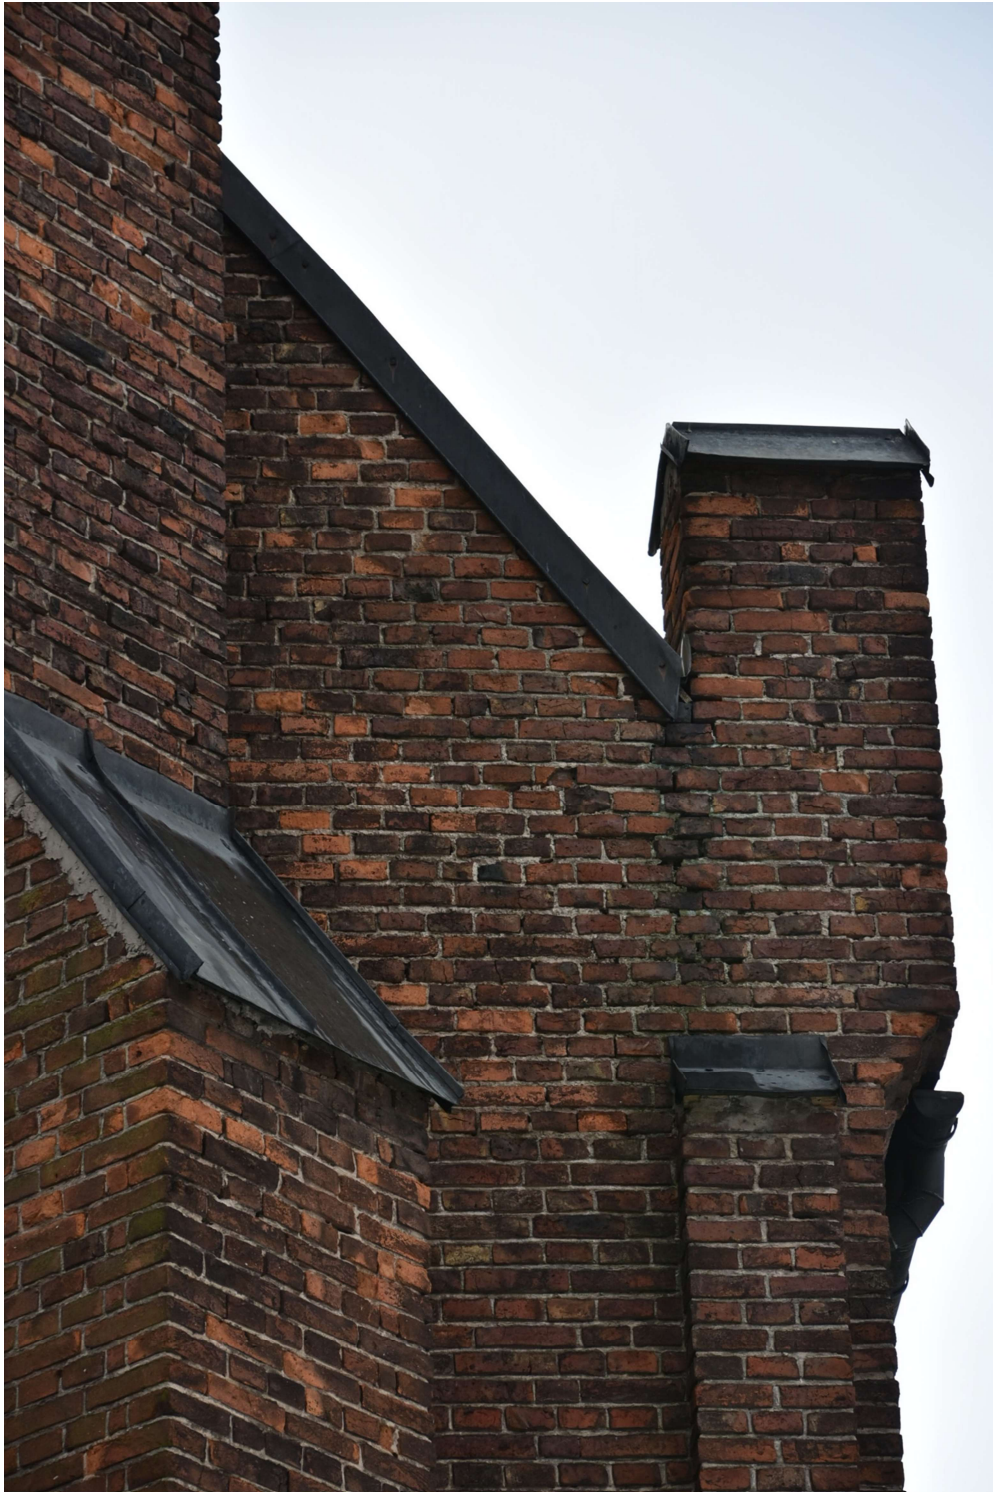
Obecny stan zachowania budynku kościoła ocenić należy jako zły. Powierzchnia wątków ceglanych, oraz detalu kamiennego (cokół, portale), jest mocno zabrudzona i pokryta nawarstwieniami czarnej fałszywej patyny (Fot. 1, 2). Ta ostatnia, tworzy hamującą oddychanie muru barierę, powodując odpadanie powierzchni cegły, która tym samym traci swą naturalną ochronę w postaci spieku i wykrusza się dalej. Ponad to w części przyziemia, na ca całej powierzchni kamiennego cokołu, widoczne są silne porażenia korozją biologiczną, oraz mocno rozwarstwiający się piaskowiec (w wielu miejscach, płaszczyzna ciosów uległa zupełnemu zniekształceniu). Dolne partie ścian ceglanych, także pokryte są warstwą mchów, porostów i glonów (Fot. 3 – 6). Okalający całą budowlę gzyms (łączący kamienną podmurówkę i ściany ceglane), również porażony korozją biologiczną, spękany, z widocznymi ubytkami formy. Na sporej części powierzchni wątków ceglanych, występują także uszkodzenia w postaci fragmentarycznych lub całkowitych ubytków lica, powstałe na skutek działania wilgoci, szkodliwych dla murów soli, oraz niekorzystnych warunków atmosferycznych (głównie mrozów) (Fot. 7, 8). W wielu miejscach widoczne są także pionowe i poziome spękania, oraz miejscowe braki pojedynczych sztuk cegieł (Fot. 9, 10). W pasach gzymsów, wieńczących elewacje kościoła, wyraźnie wypłukana fuga, oraz braki pojedynczych sztuk cegieł (Fot. 11, 12). Na ścianach świątyni usytuowanych od strony południowo-zachodniej (głównie w środkowych partiach), widoczne wykwity solne (Fot. 13). Na wszystkich elewacjach kościoła, zauważalne są także ubytki w spoinowaniu wątku ceglanego (głównie w dolnych partiach murów). (Fot. 14, 15). Ponad to, w wielu miejscach widoczna wykruszająca się fuga. W konsekwencji, sytuacja ta prowadzić będzie do osłabienia murów i powstawania nowych zniszczeń. Z podobnym stanem rzeczy spotykamy się na wielu fragmentach cokołu. Trójkątna w przekroju spoina, wykrusza się na skutek działania wspomnianych wcześniej czynników (wilgoć, szkodliwe sole, mróz) (Fot. 16). W kilku miejscach, stwierdzono wadliwe przemurowania, oraz uzupełnienia spoiny (Fot. 17). Wyprawy tynkarskie w blendach (na wieży i elewacjach) w większości odspojone i obsypujące się (Fot. 18, 19). Podobna sytuacja, występuje na elementach ozdobnych, umiejscowionych na ścianach szczytowych transeptu (wytynkowane tła łuków częściowo odspojone, na rozetach zauważalne ubytki formy) (Fot. 20, 21). Na kamiennych portalach nieliczne ubytki piaskowca. W dolnych partiach kamień miejscowo zmurszały (Fot. 22). Stolarka drzwiowa w stanie bardzo dobrym (drzwi odtworzone na wzór pierwotnych i

Fot.1. Zabrudzona powierzchnia wątków ceglanych.

Wątek ceglany i elementy kamieniarki należy oczyścić z zabrudzeń sposobami nie naruszającymi warstw powierzchniowych materiału. Metoda powinna zostać dobrana na podstawie przeprowadzonych na obiekcie prób. Zaleca się jednak, by powierzchnię cegieł i elementy kamienne, oczyścić przy pomocy środków chemicznych, oraz sprężonej pary wodnej. Należy zwrócić jednak uwagę, aby nie dopuścić do ich przesadnego doczyszczenia. W przypadku występujących lokalnie silnie zabrudzonych fragmentów, do usunięcia zabrudzeń, można zastosować metodę mikropiaskowania (należy zwrócić jednak uwagę na dobór odpowiedniego kruszywa i ciśnienia).

- Oczyszczenie wątek ceglanych parą wodną pod ciśnieniem, przy użyciu myjki ciśnieniowej Karcher (metoda nie narusza warstwy powierzchniowej materiału). Preparat do czyszczenia np. Fasadereinigerpaste firmy Remmers lub równoważny. Doczyszczanie umiarkowane z zachowaniem pozostałości naturalnej patyny. W przypadku fragmentów silnie zabrudzonych dopuszcza się miejscowe zastosowanie metody mikropiaskowania przy użyciu odpowiednio dobranego ścierniwa i ciśnienia

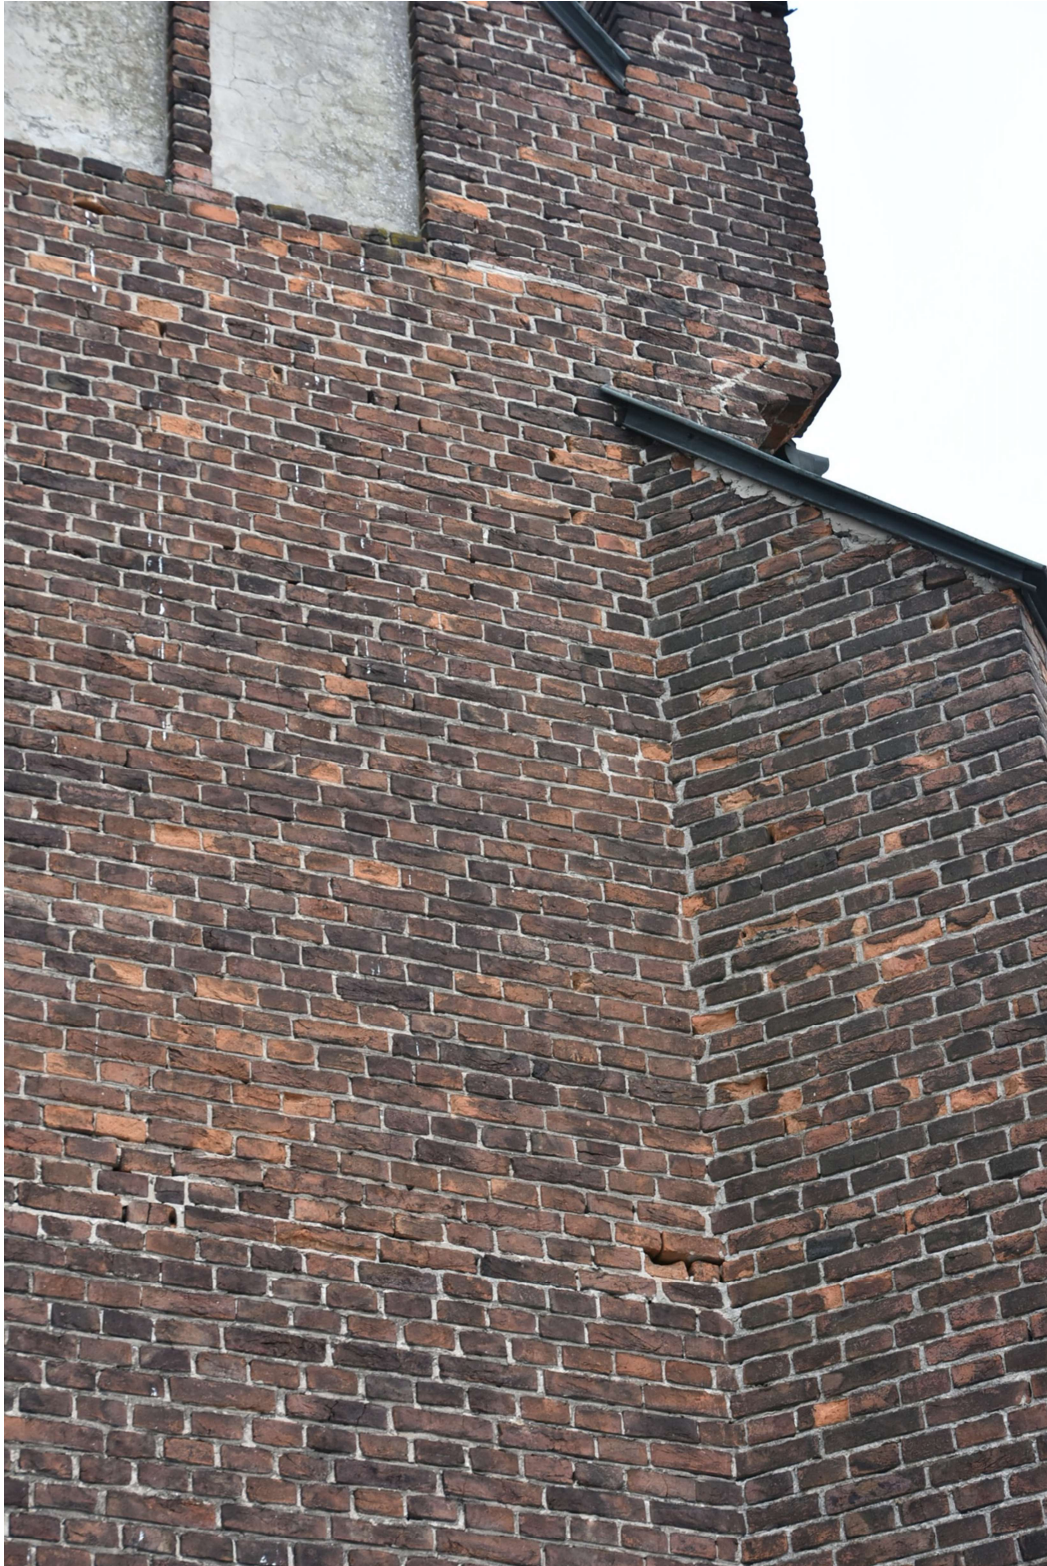
Fot.2. Zabrudzona powierzchnia wątków ceglanych.

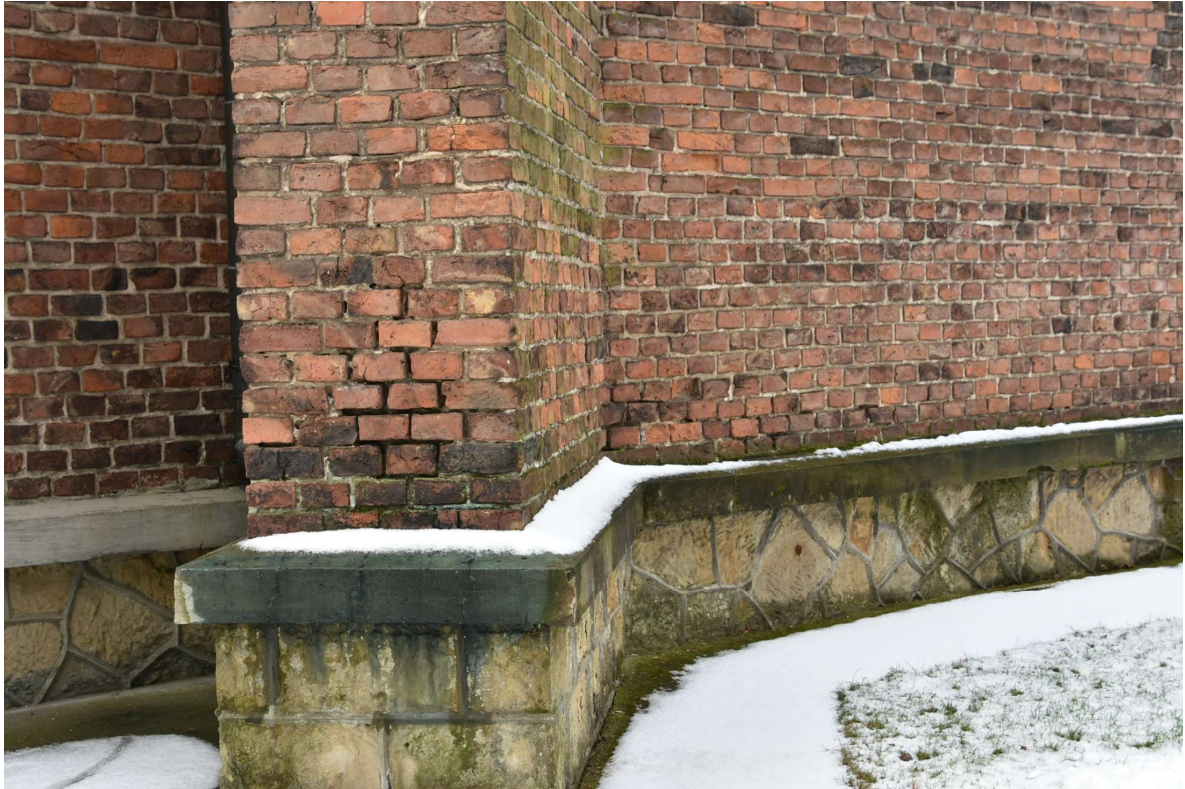
Fot.3. Fragment cokołu porażonego korozją biologiczną

Ze względu na mocno zaawansowaną korozję biologiczną, należy przeprowadzić całościową dezynfekcję cokołu, oraz wybranych fragmentów wątków ceglanych (dolne partie murów, załomy ścian, okolice rynien i rur spustowych).

- Dezynfekcja i ręczne usunięcie mchów i porostów przy użyciu bakterio-, grzybo- i glono-bójczego środka np. Grunbelag-Entferner, BFA firmy Remmers lub innych równoważnych.

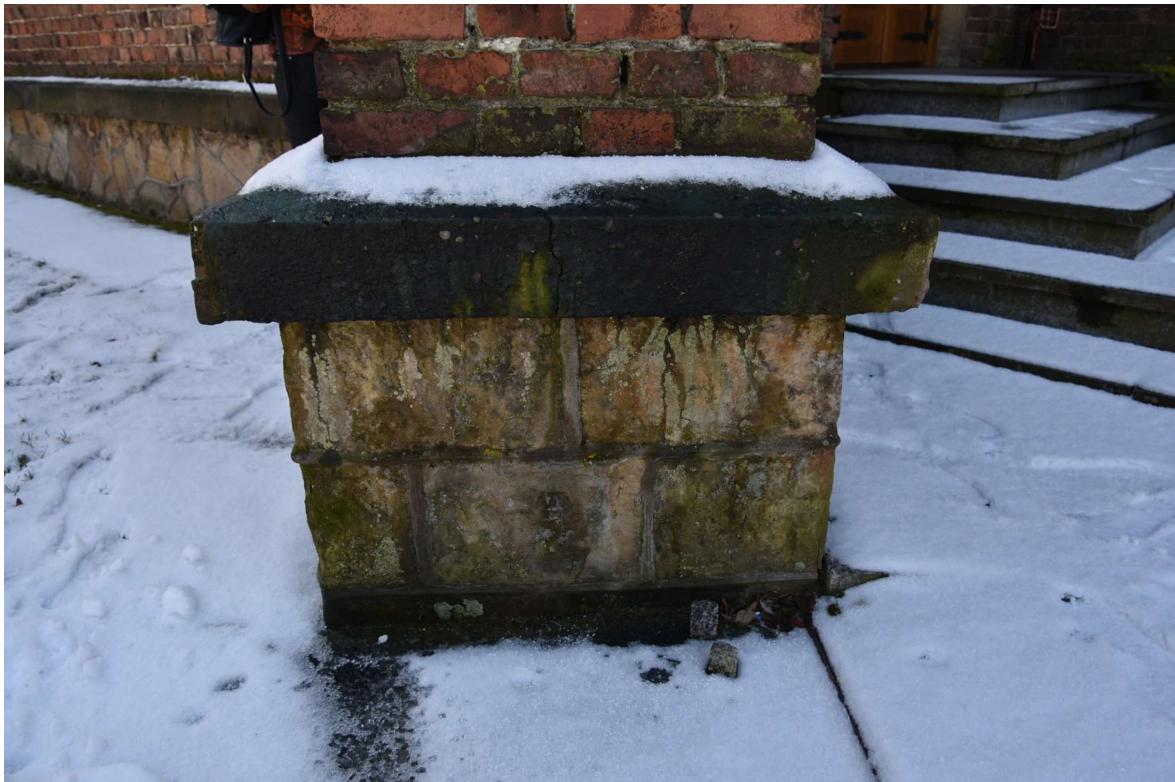
Fot.4. Fragment cokołu porażonego korozją biologiczną

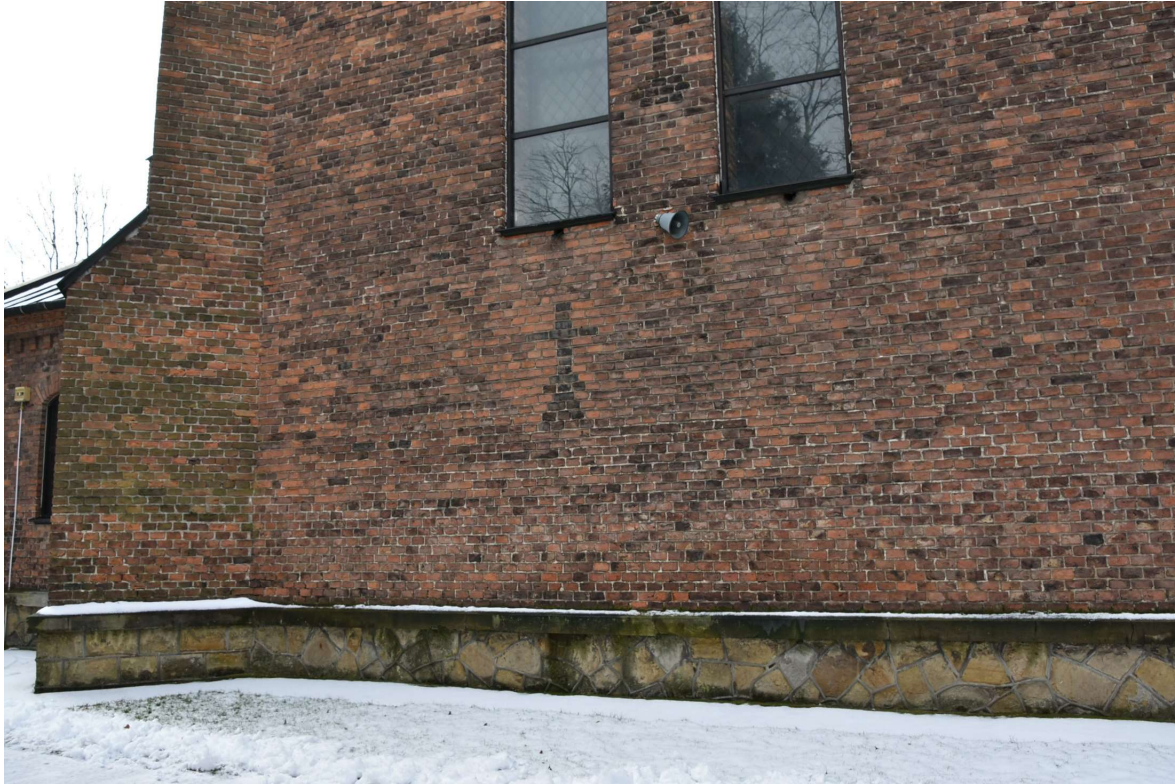
Fot. 5. Zainfekowany glonami i porostami dolny gzyms i cokół

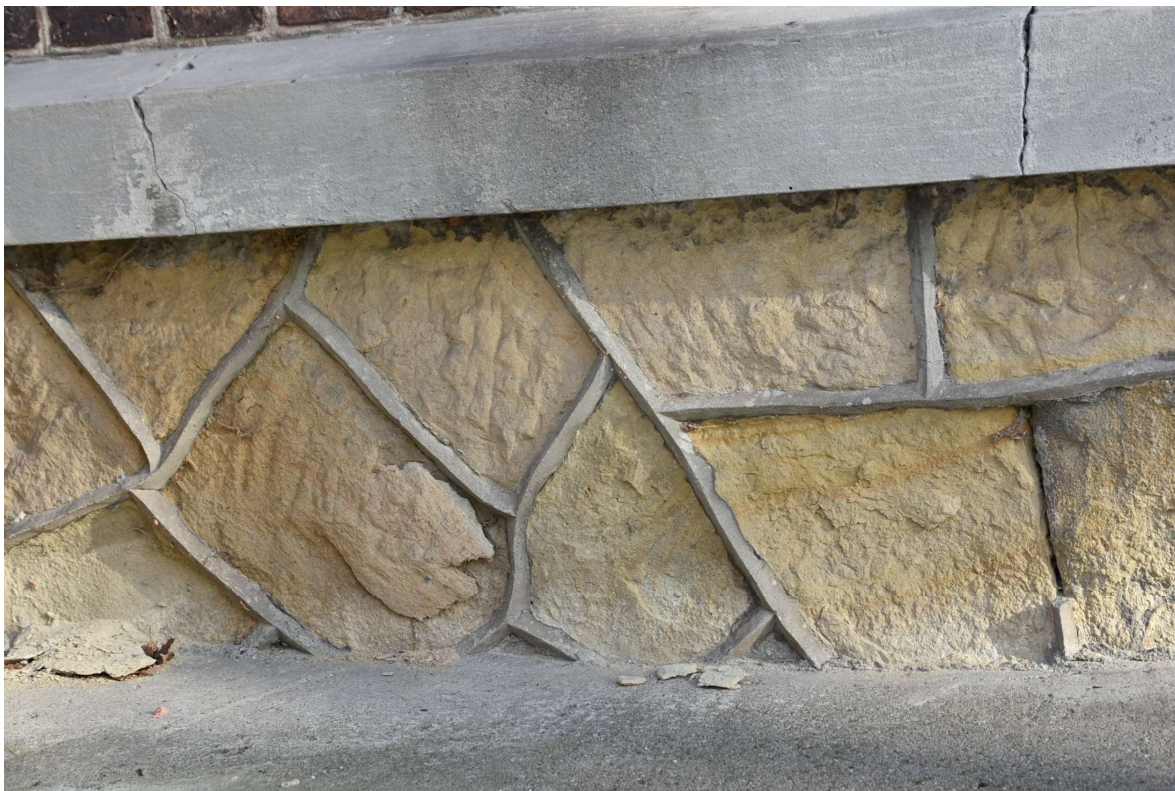
Fot.6. Rozwarstwiające się i zmurszałe fragmenty ciosów podmurówki

- Wzmocnienie powierzchniowe kamienia przy użyciu preparatów opartych na estrach kwasu krzemowego np. KSE 100 i KSE 300 firmy Remmers lub równoważnych. Metodę „mokre w mokre” należy zastosować na całości cokołu. W razie konieczności, po ok. 2 – 3 tygodniach, zabieg należy powtórzyć.

- Uzupelnienie ubytków w kamieniu przy użyciu zapraw mineralnych barwionych w masie np. Restauriermortel firmy Remmers lub równoważnych. Założone kity należy opracować w sposób nie wyróżniający ich fakturą od otoczenia.

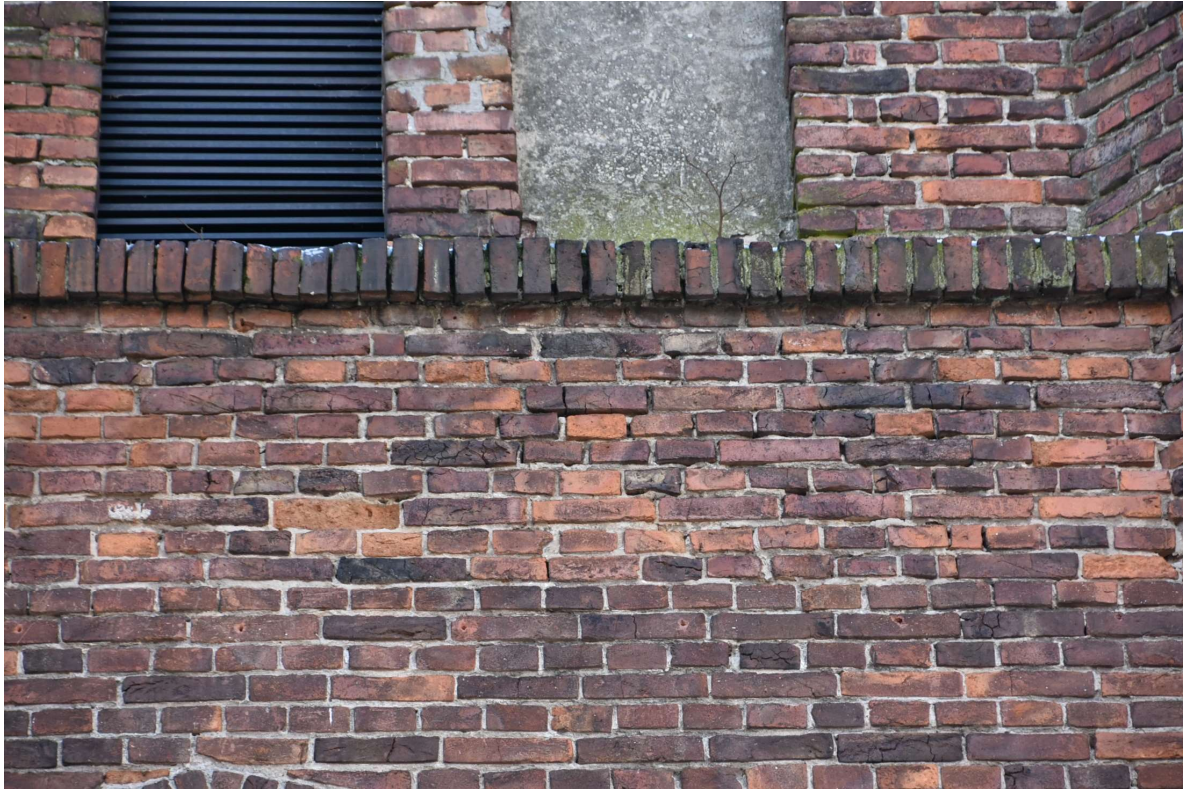
Fot.7. Ubytki lica cegły

Należy dokonać koniecznych napraw uszkodzonych i osłabionych wątków. Konieczne będzie uzupełnienie brakujących cegieł (cegły należy dobrać na podstawie zbliżonych do oryginału wymiarów i kolorystyki). Nieestetyczne i rażące ubytki w licach, zaleca się wypełnić lokalnie, z zachowaniem charakteru starej, lekko zniszczonej cegły. Do założenia kitów, należy użyć odpowiednio dobranej mineralnej zaprawy barwionej w masie.

- Impregnacja strukturalna złuszczonej się cegieł przy użyciu preparatów KSE 100 i KSE 300 firmy Remmers lub równoważnych.
- Uzupelnienie ubytków w wążkach ceglanych przy użyciu zapraw mineralnych barwionych w masie np. Restauriermortel firmy Remmers lub równoważnych. W przypadku płytkich uzupełnień o grubości poniżej 10mm, do zaprawy należy dodać preparat zwiększający plastyczność i przyczepność Haftfest firmy Remmers lub równoważny. Uzupełniać należy tylko rażące ubytki cegieł, zakłócające płynność wążku, oraz takie, które ułatwić mogą wnikanie wody opadowej. Fakturę kitów należy opracować w sposób nawiązujący do sąsiedniego otoczenia

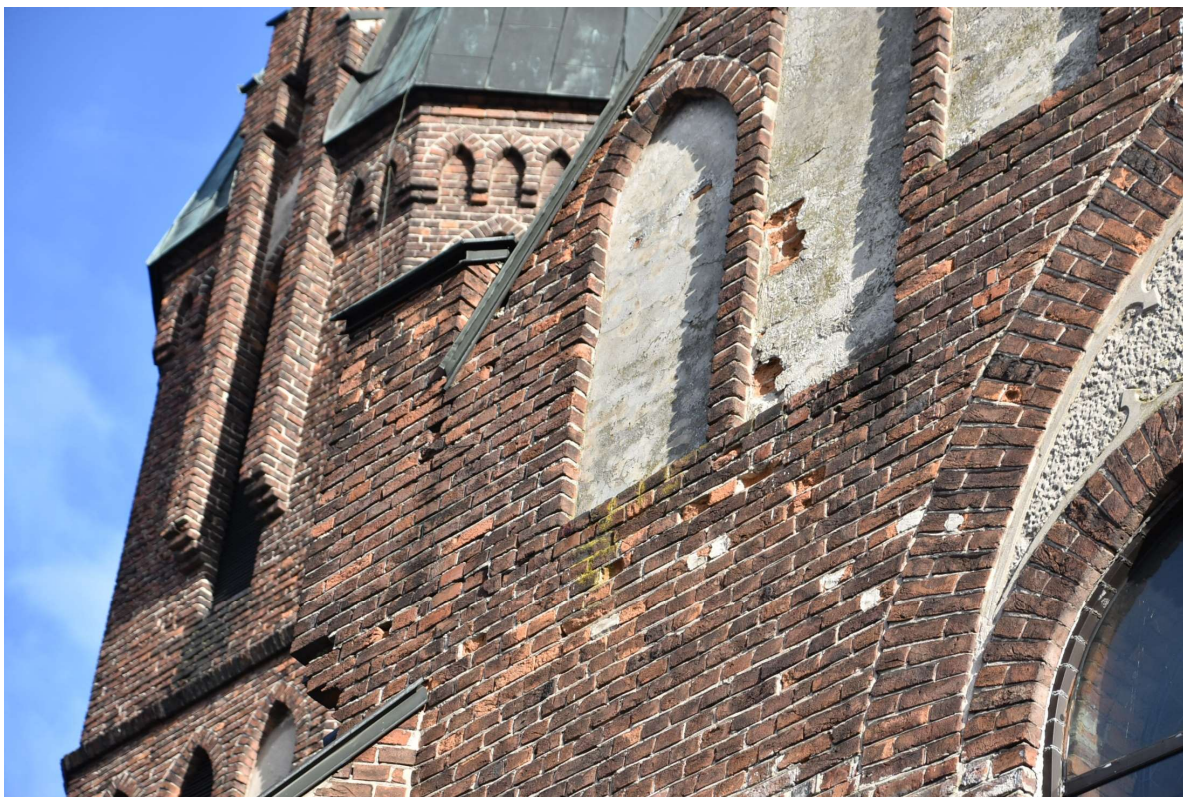
Fot.8. Fragmentaryczne i całkowite ubytki lica cegły

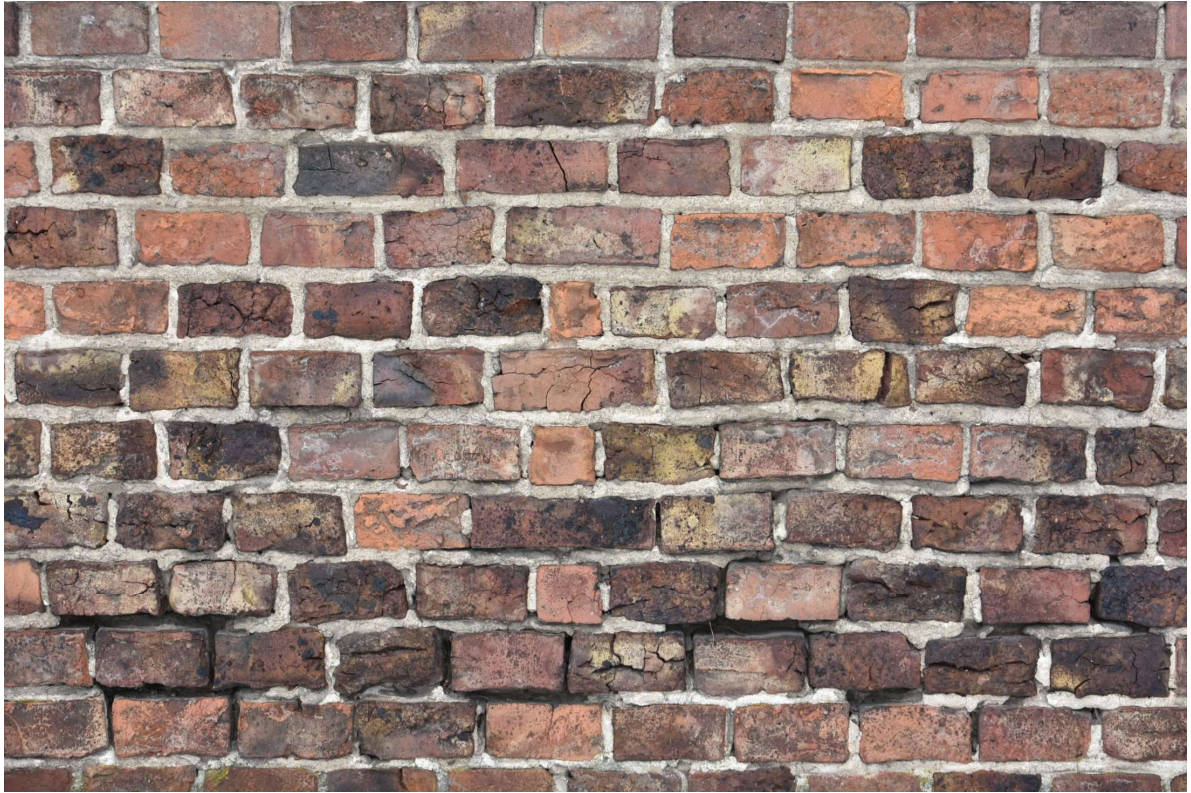
Fot.9. Pionowe i poziome spękania cegieł

- Mechaniczne usunięcie współczesnych uzupełnień cegieł i spoinowania wykonanych zaprawą cementową
- Wykucie zmurszałych i uszkodzonych cegieł na głębokość kucia $\frac{1}{2}$ cegły. Wstawienie nowych cegieł o wymiarach i kolorystyce zbliżonych do oryginału na zaprawach z dodatkiem trasu

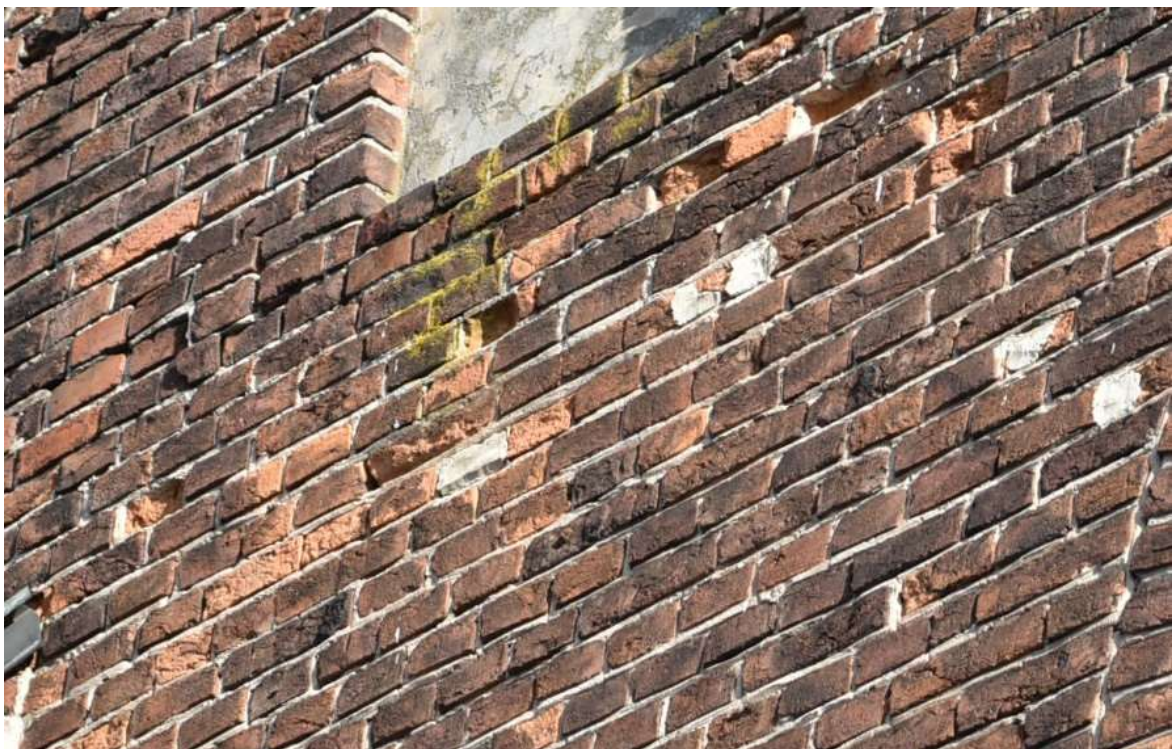
Fot.10. Ubytki pojedynczych sztuk cegieł na wążkach ceglanych elewacji

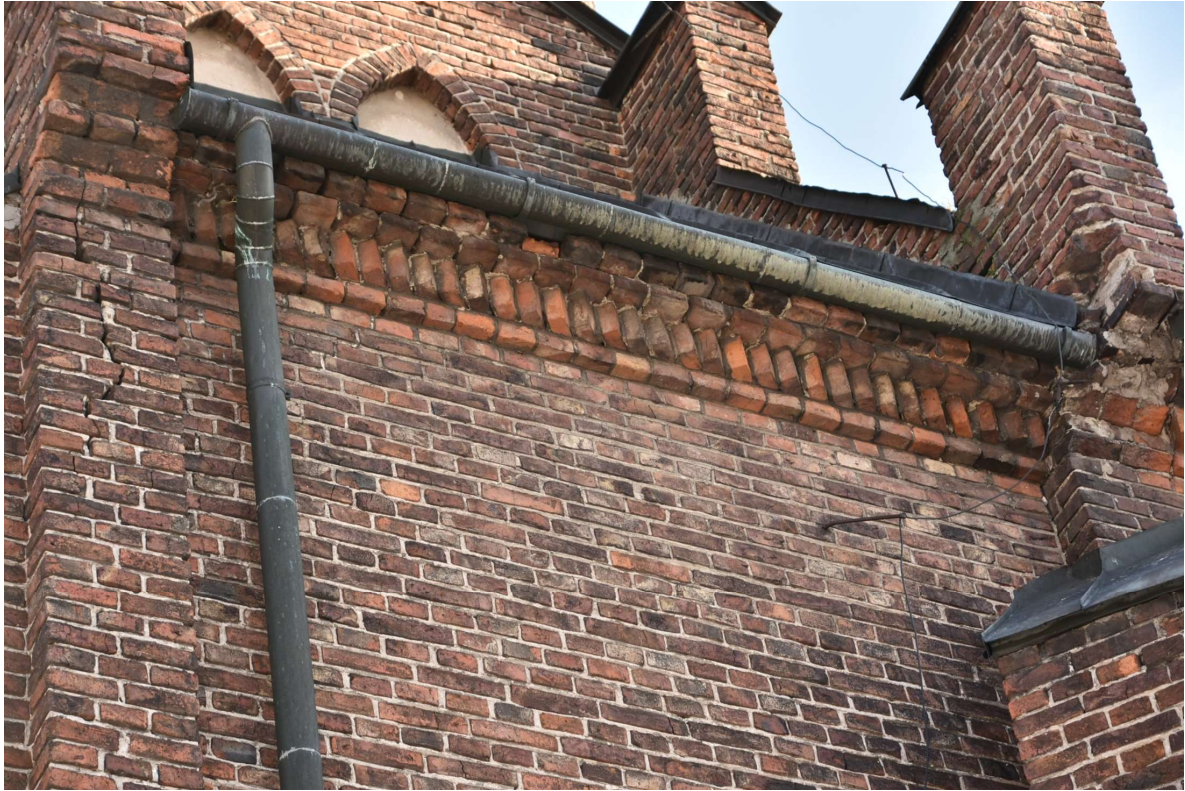
Fot.11. Wyplukana fuga, oraz pojedyncze ubytki cegieł w gzymsie wieńczącym elewację

Ubytki spoinowania uzupełnić zaprawą wapienno-piaskową o zbliżonych do oryginału właściwościach, a także uziarnieniu i kolorystyce. W miejscach silnie zasolonych i zmurszałych, zaleca się odkucie całego spoinowania i wykonanie nowego, przy użyciu szerokooporowych i mrozoodpornych zapraw.

- Wykucie zmurszałych i uszkodzonych fragmentów fugi na głębokość kucia do 20mm. Nie należy wykuwać wszystkich wątek spoin – partie w dobrym stanie technicznym pozostawić. Uzupełnienie spoin wykonać zaprawą barwioną w masie np. Historic Fugenmortel firmy Remmers lub równoważną. W razie konieczności wykonać scalanie kolorystyczne uzupełnionych fragmentów (scalanie kolorystyczne do oryginalnego koloru fugi)

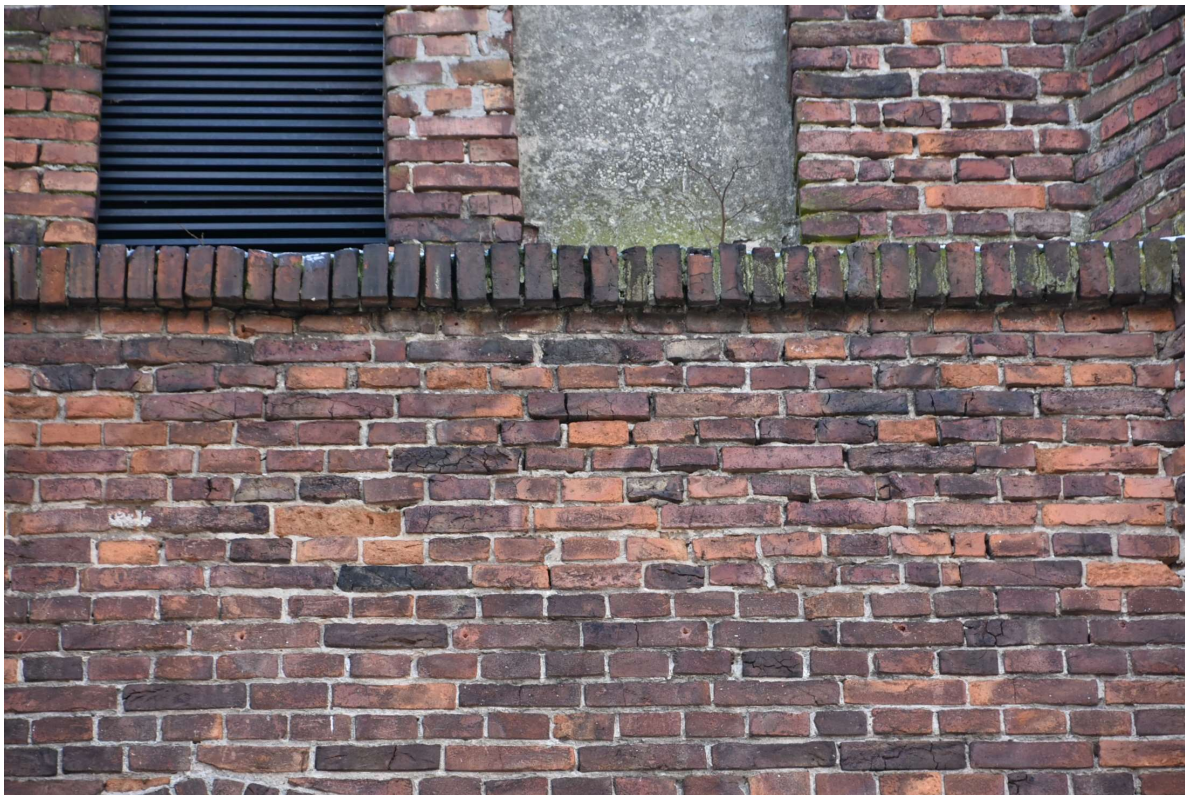
Fot.12. Wyplukana fuga w gzymsie wydzielającym jedną z kondygnacji wieży

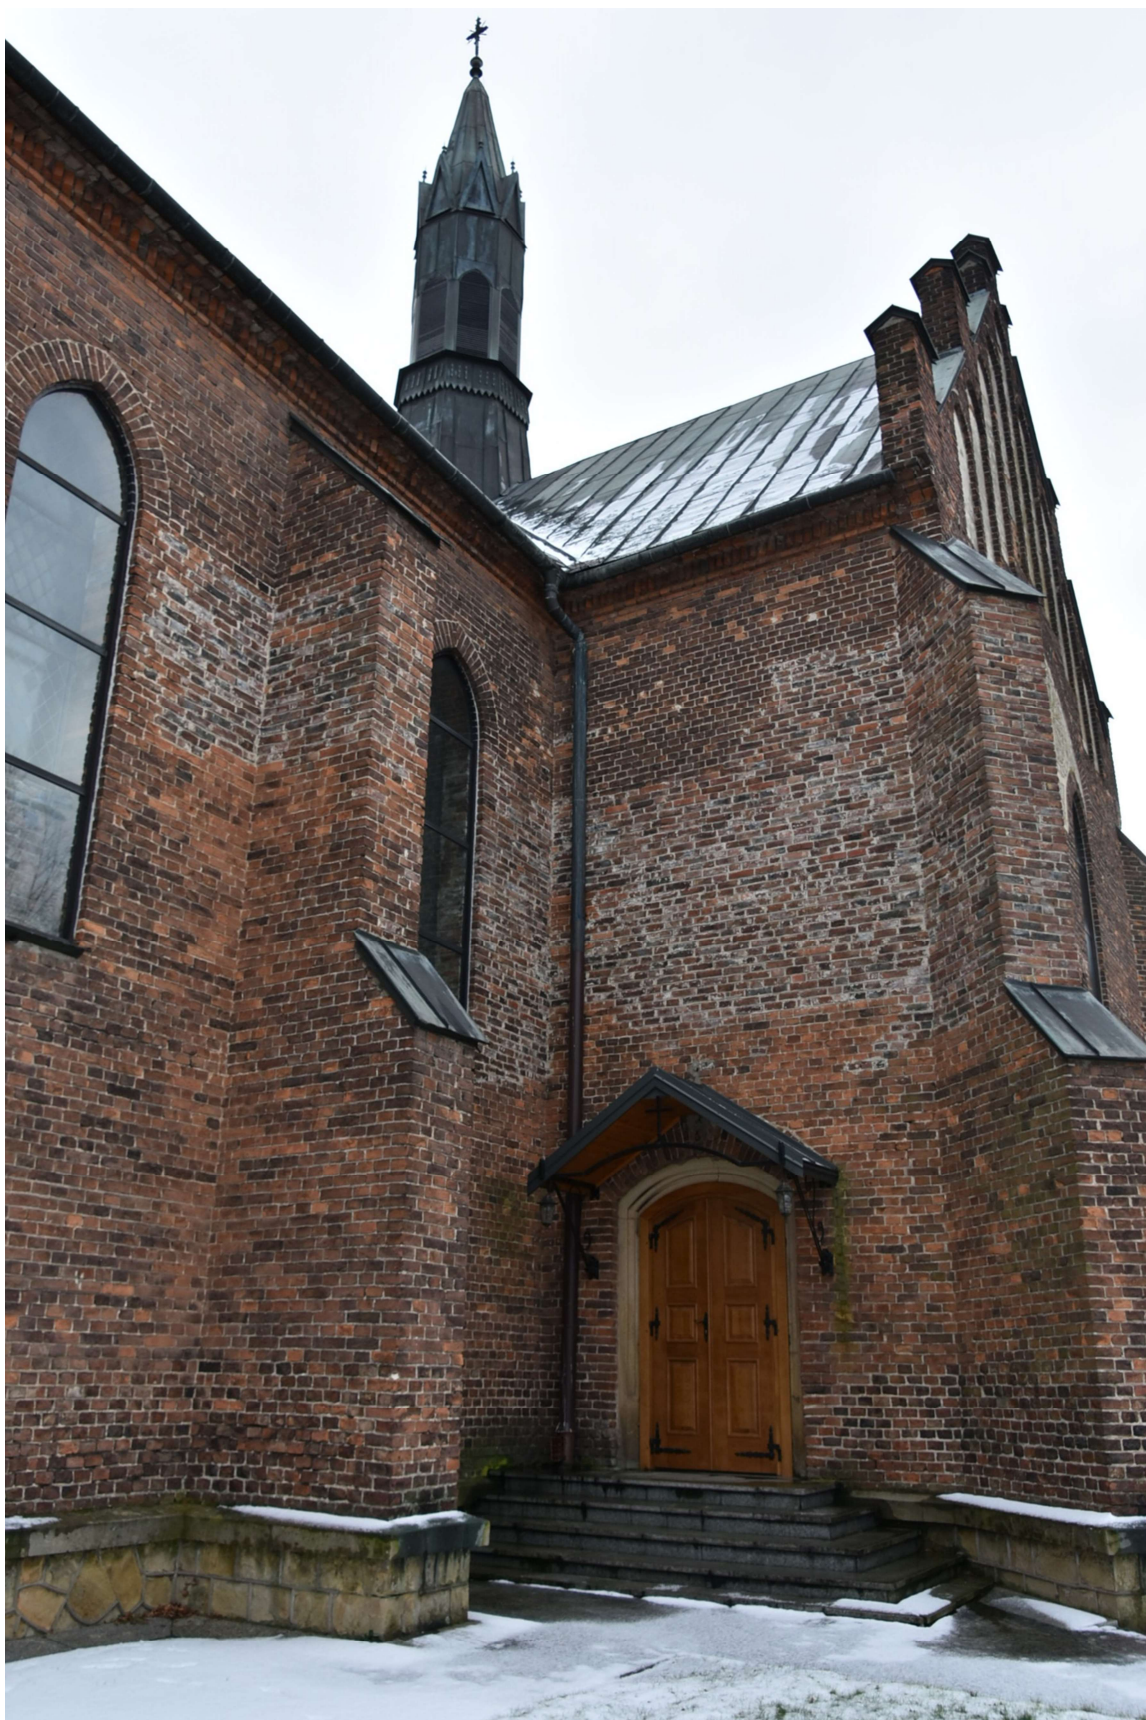
Fot. 13. Wykwity szkodliwych soli

Konieczne jest wykonanie odsolenia najbardziej zniszczonych partii. Lokalne odsolenia należy przeprowadzić metodą swobodnej migracji do rozszerzonego środowiska z

zastosowaniem ligniny lub pulpy celulozowej w postaci kompresów. Duże fragmenty zasolonych murów, należy potraktować środkami chemicznymi, neutralizującymi szkodliwe sole.

- Usunięcie niepotrzebnych elementów (metalowe gwoździe, haki, drewniane i plastikowe kołki etc.)
- Dwukrotne zastosowanie preparatów do zwalczania soli na całej powierzchni elewacji. Środek do neutralizacji soli np. Sulfatex Flushing firmy Remmers lub równoważny. W miejscach najbardziej zasolonych proponuje się wykonać odsolenie metodą swobodnej migracji soli do rozszerzonego środowiska z zastosowaniem kompresów odsalających

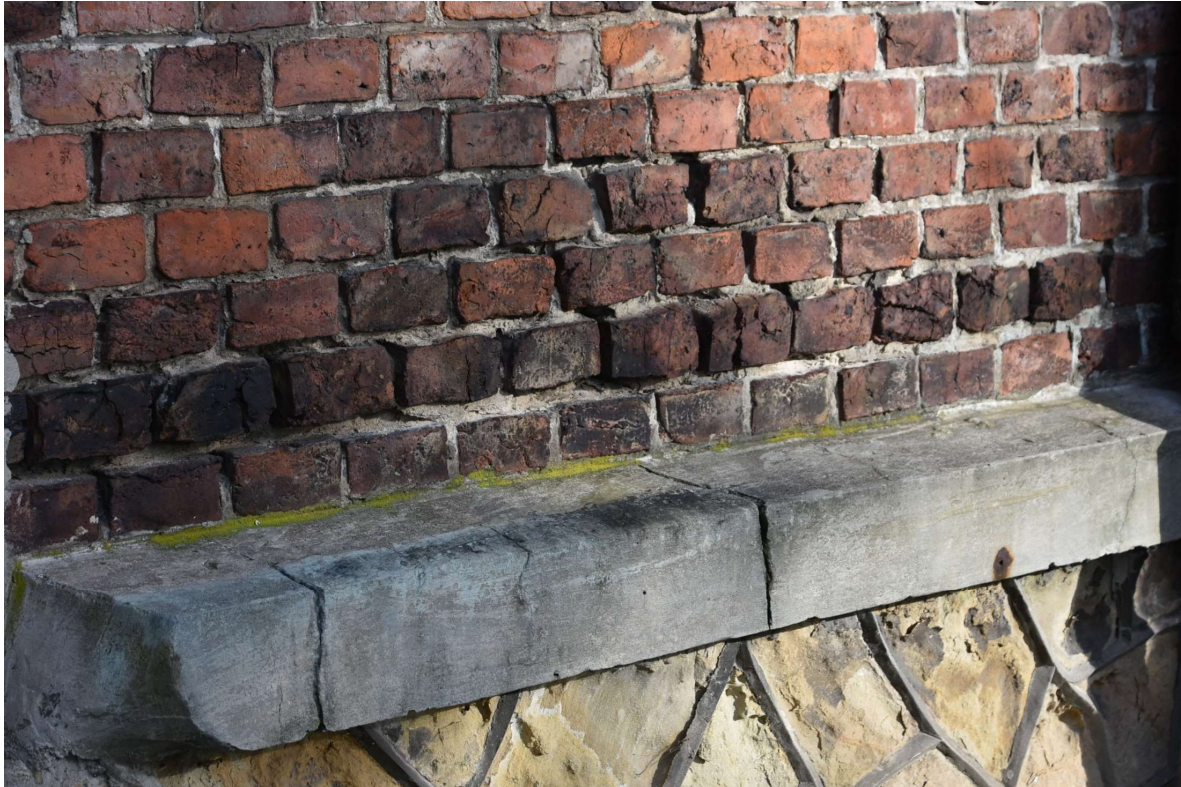
Fot.14. Ubytki spoinowania w dolnych partiach ścian

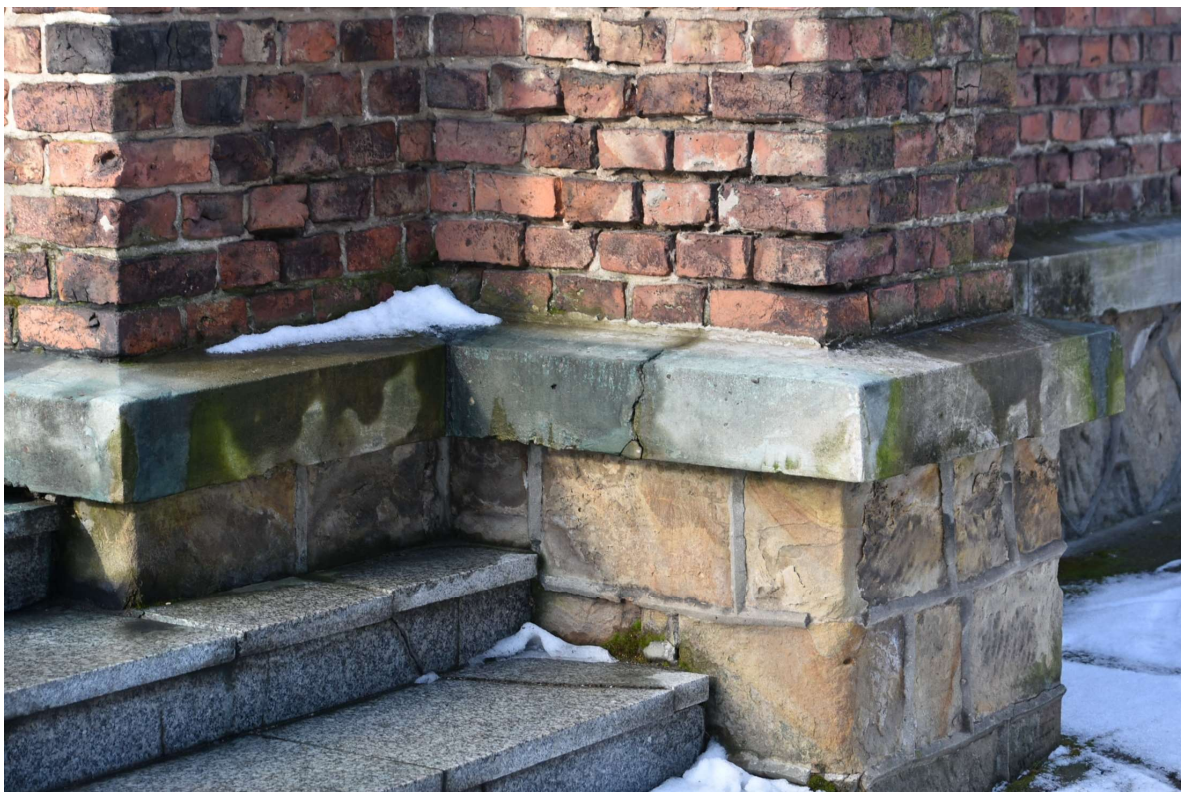
Fot.15. Ubytki spoinowania w dolnych partiach ścian

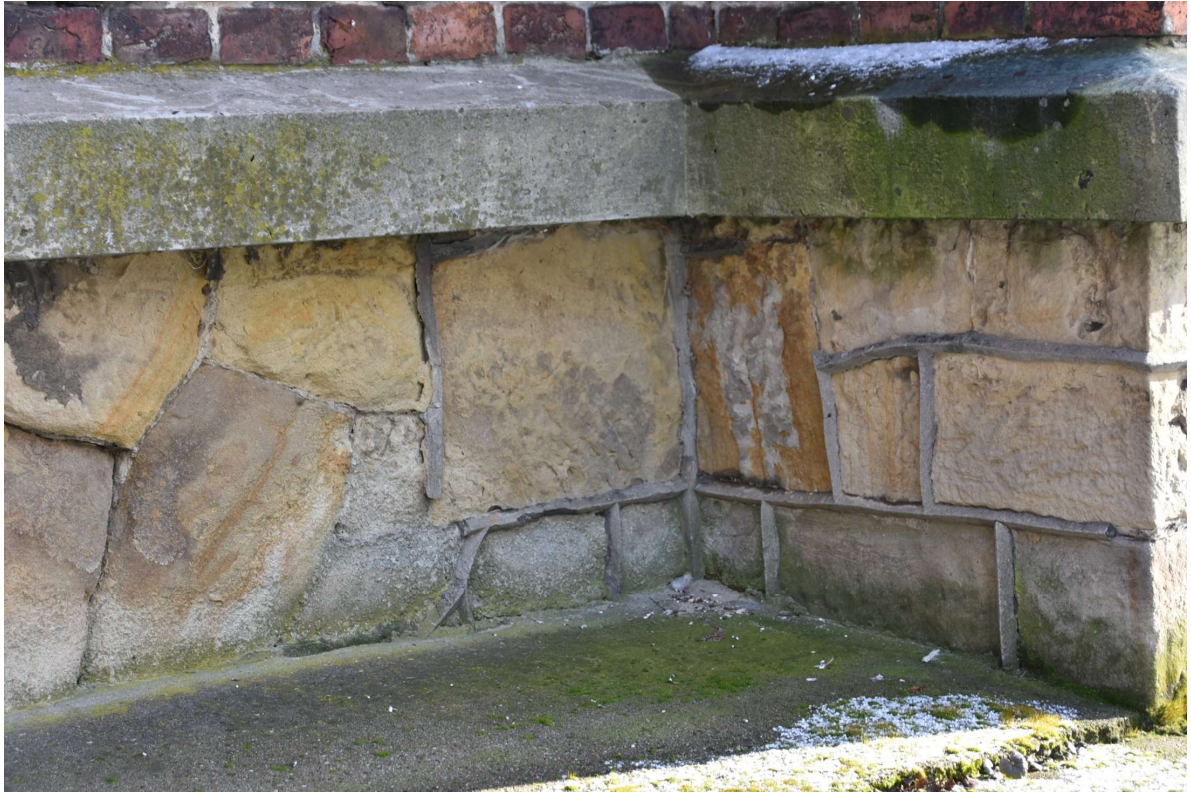
Fot.16. Wykruszona, trójkątna spoina na cokole. Widoczne również zasolenia

Ubytki kamienia, należy uzupełnić kitami barwionymi w masie. Spękane elementy piaskowca, planuje się skleić metodą iniekcji, przy użyciu żywicy epoksydowej. Na cokole należy również usunąć luźną i zmurszałą spoinę, a następnie odtworzyć ją w sposób nawiązujący do oryginału (spoina o trójkątnym przekroju).

- W miejscach usuniętej spoiny, wykonać nową fugę, trójkątną w przekroju, przy użyciu zaprawy do fugowania, np. Historic Fugenmortel firmy Remmers lub równoważną.

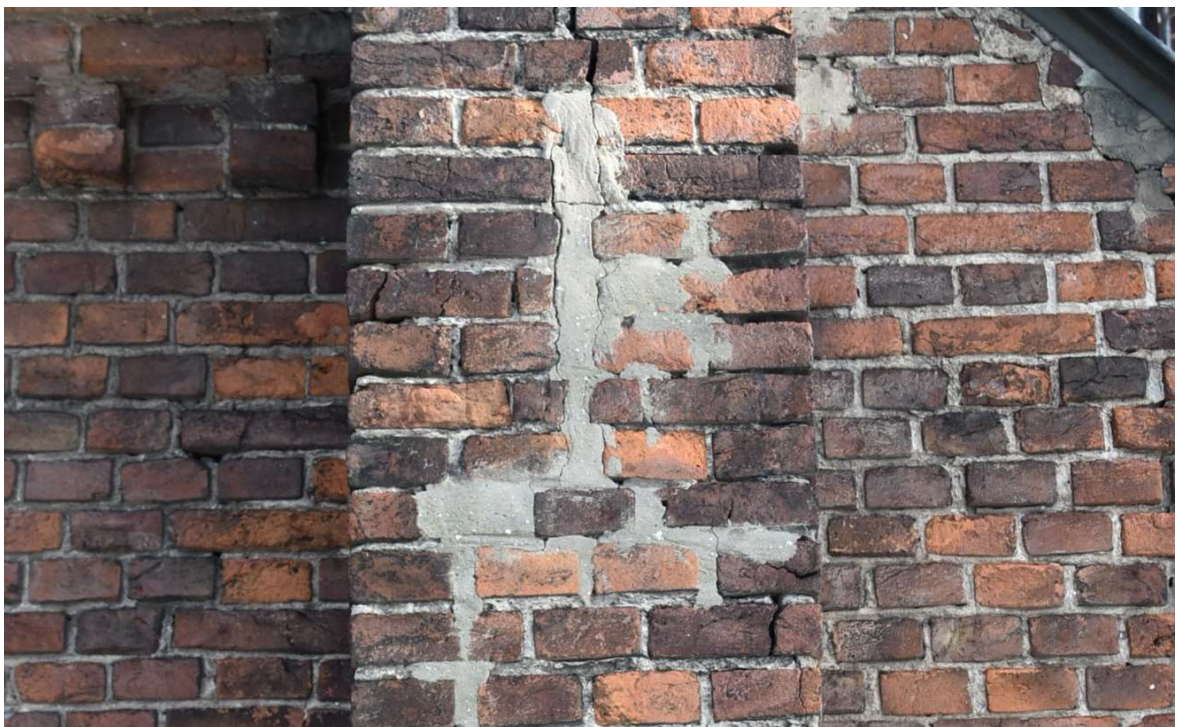
Fot.17. Wadliwe naprawy wążku ceglanego

Mające negatywny wpływ na walory estetyczne obiektu uzupełnienia, takie jak niewłaściwie wykonana spoina lub miejscowe przemurowania ścian, należy usunąć mechanicznie, a następnie odtworzyć je w sposób nawiązujący do sąsiadujących z nimi wątków.

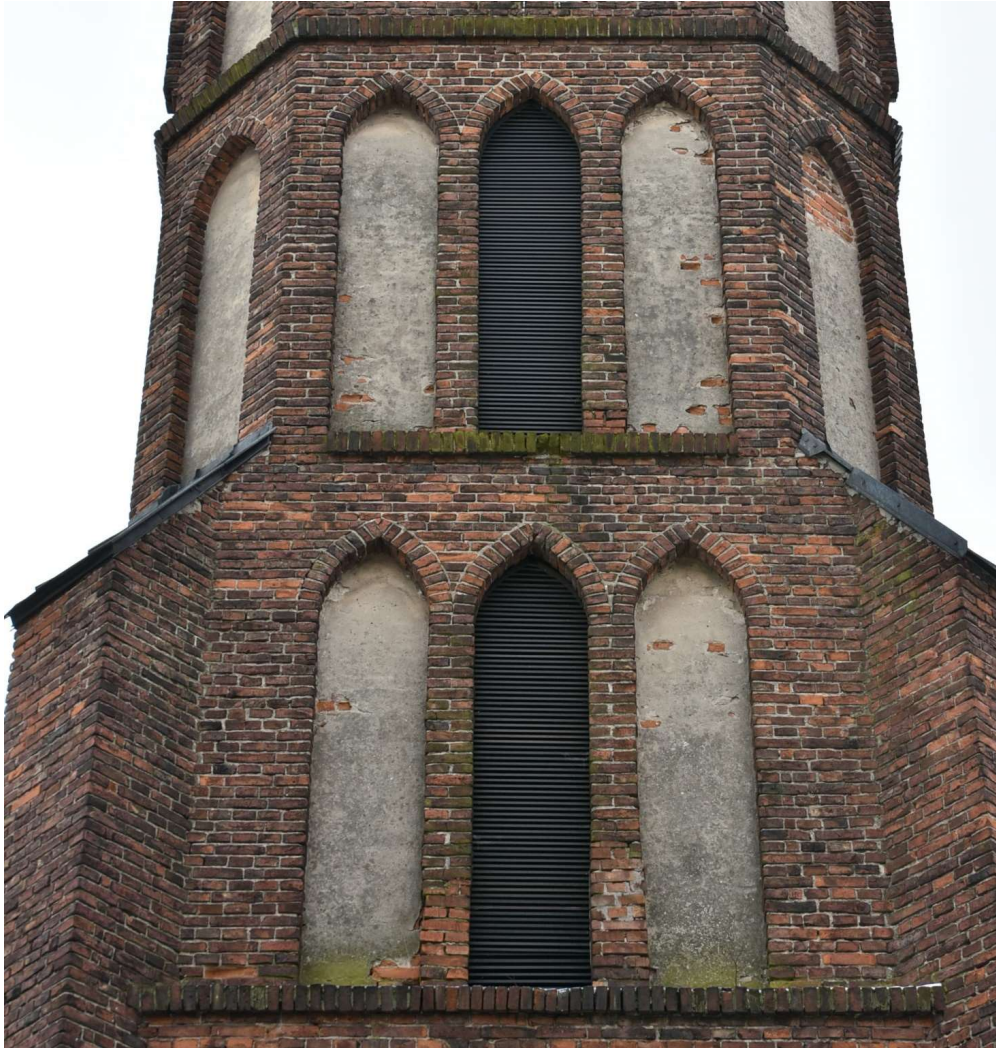
Fot.18. Odspojone tynki w blendach zlokalizowanych na wieży kościoła

Wyprawy tynkarskie występujące w blendach, zaleca się usunąć mechanicznie i odtworzyć przy wykorzystaniu systemu tynków szerokooporowych. Należy wykonać je ręcznie, z zachowaniem ich oryginalnego charakteru (konieczne jest uzyskanie efektu nieregularnej szorstkiej zacierki). Elementy ozdobne, znajdujące się na elewacjach szczytowych transeptu, należy delikatnie oczyścić, a następnie wzmocnić strukturalnie z zastosowaniem metody „mokre w mokre”. W kolejnym etapie, wykonać konieczne uzupełnienia tła (z zachowaniem oryginalnej groszkowej faktury), oraz rozet.

- Usunąć w sposób mechaniczny odspojone fragmenty tynków znajdujących się w blendach
- Wykuć spękanie i zasolone spoiny do głębokości ok. 20mm. Mur dokładnie wyczyścić i odpylić przy pomocy kompresora
- Na odsłonięte wązki nałożyć warstwę szprycu – zaprawa powinna zawierać cement trasowy
- Położenie warstw wyrównujących powierzchnię wątków. W zależności od pożądanej grubości, tynki nakładać warstwowo. Każda warstwa powinna być ściągana na szorstko i sezonowana
- Na całości wykonanych tynków, należy wykonać warstwę końcową (tzw. szlichtę), a jej powierzchnię opracować do faktury pozostałych fragmentów wypraw.
- Elementy dekoracyjne znajdujące się na ścianach szczytowych transeptu, delikatnie odczyścić i usunąć luźne fragmenty. Następnie na całej powierzchni
