PROGRAM PRAC KONSERWATORSKICH

Kościół parafialny p.w. Imienia Najświętszej Maryi Panny w Grobli

Mgr Elżbieta Majerczyk-Widerska

Kraków, Styczeń 2018

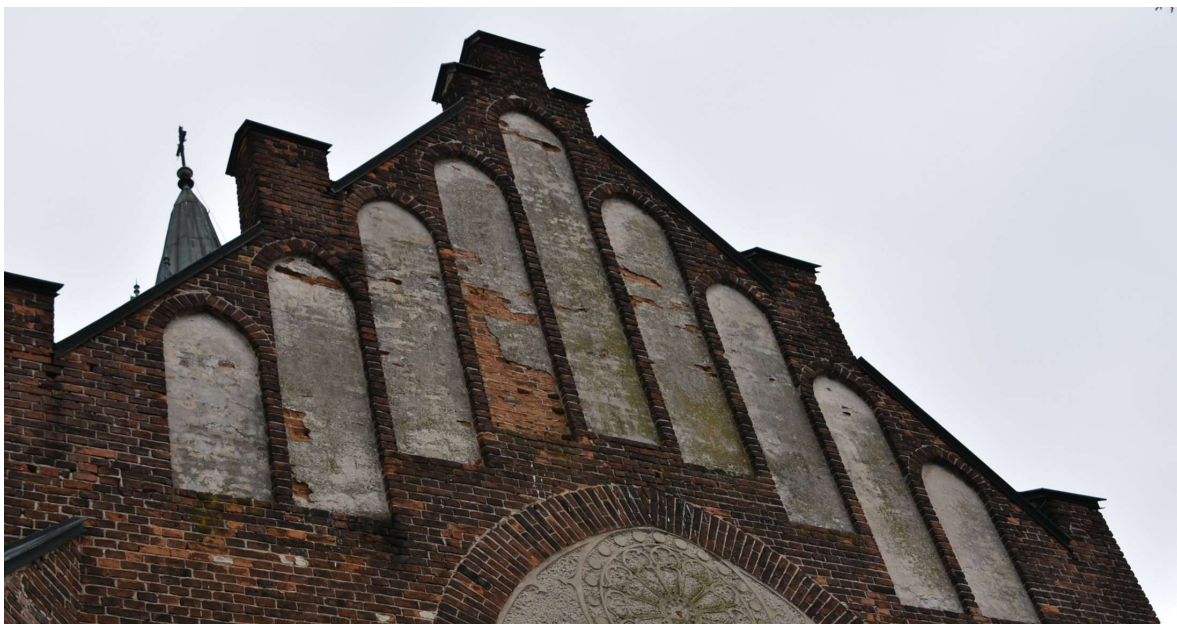
Fot.19. Odspojone tynki na blendach usytuowanych na jednej ze ścian szczytowych

Wyprawy tynkarskie występujące w blendach, zaleca się usunąć mechanicznie i odtworzyć przy wykorzystaniu systemu tynków szerokooporowych. Należy wykonać je ręcznie, z zachowaniem ich oryginalnego charakteru (konieczne jest uzyskanie efektu nieregularnej szorstkiej zacierki). Elementy ozdobne, znajdujące się na elewacjach szczytowych transeptu, należy delikatnie oczyścić, a następnie wzmocnić strukturalnie z zastosowaniem metody „mokre w mokre”. W kolejnym etapie, wykonać konieczne uzupełnienia tła (z zachowaniem oryginalnej groszkowej faktury), oraz rozet.

- Usunąć w sposób mechaniczny odspojone fragmenty tynków znajdujących się w blendach
- Wykuć spękanie i zasolone spoiny do głębokości ok. 20mm. Mur dokładnie wyczyścić i odpylić przy pomocy kompresora
- Na odsłonięte wązki nałożyć warstwę szprycu – zaprawa powinna zawierać cement trasowy
- Położenie warstw wyrównujących powierzchnię wątków. W zależności od pożądanej grubości, tynki nakładać warstwowo. Każda warstwa powinna być ściągana na szorstko i sezonowana
- Na całości wykonanych tynków, należy wykonać warstwę końcową (tzw. szlichtę), a jej powierzchnię opracować do faktury pozostałych fragmentów wypraw.
- Elementy dekoracyjne znajdujące się na ścianach szczytowych transeptu, delikatnie odczyścić i usunąć luźne fragmenty. Następnie na całej powierzchni

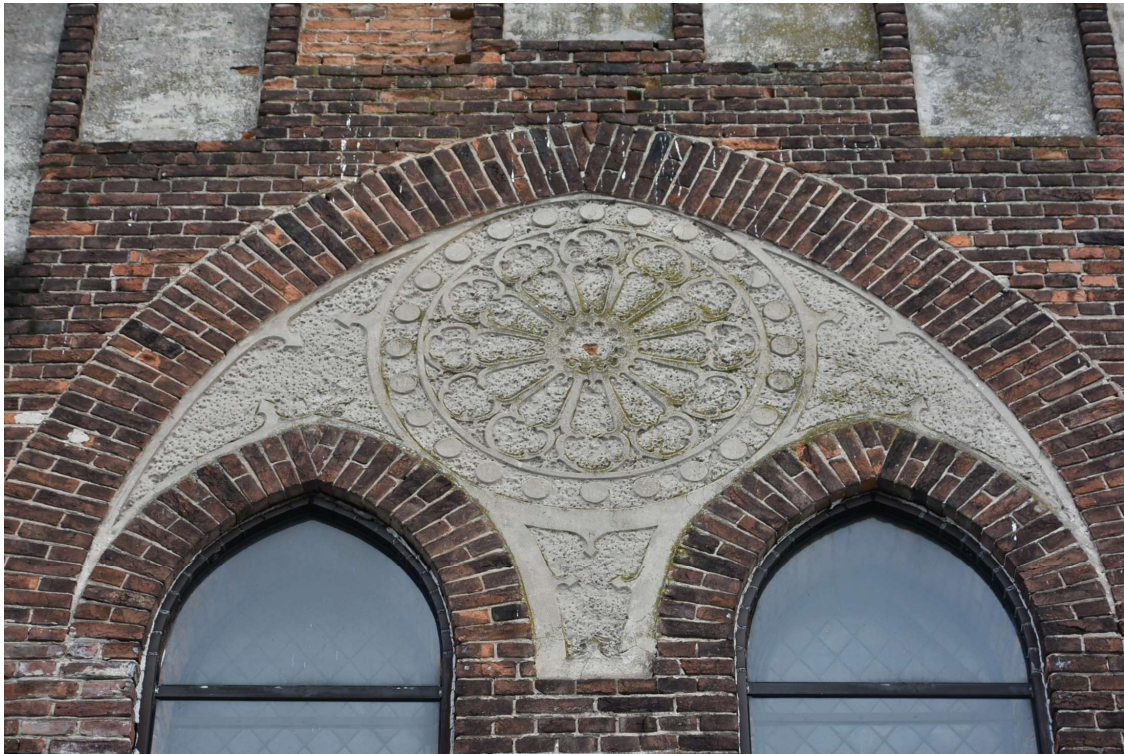
Fot.20. Motyw dekoracyjny na ścianie szczytowej transeptu od strony południowej. Widoczna korozja biologiczna i nieliczne ubytki

przeprowadzić impregnację strukturalną przy użyciu KSE 100 i KSE 300 firmy Remmers lub innymi środkami o podobnych parametrach. W miejscach ubytków, wykonać uzupełnienia odpowiednio dobranymi zaprawami. Należy również uzyskać odpowiednią fakturę.

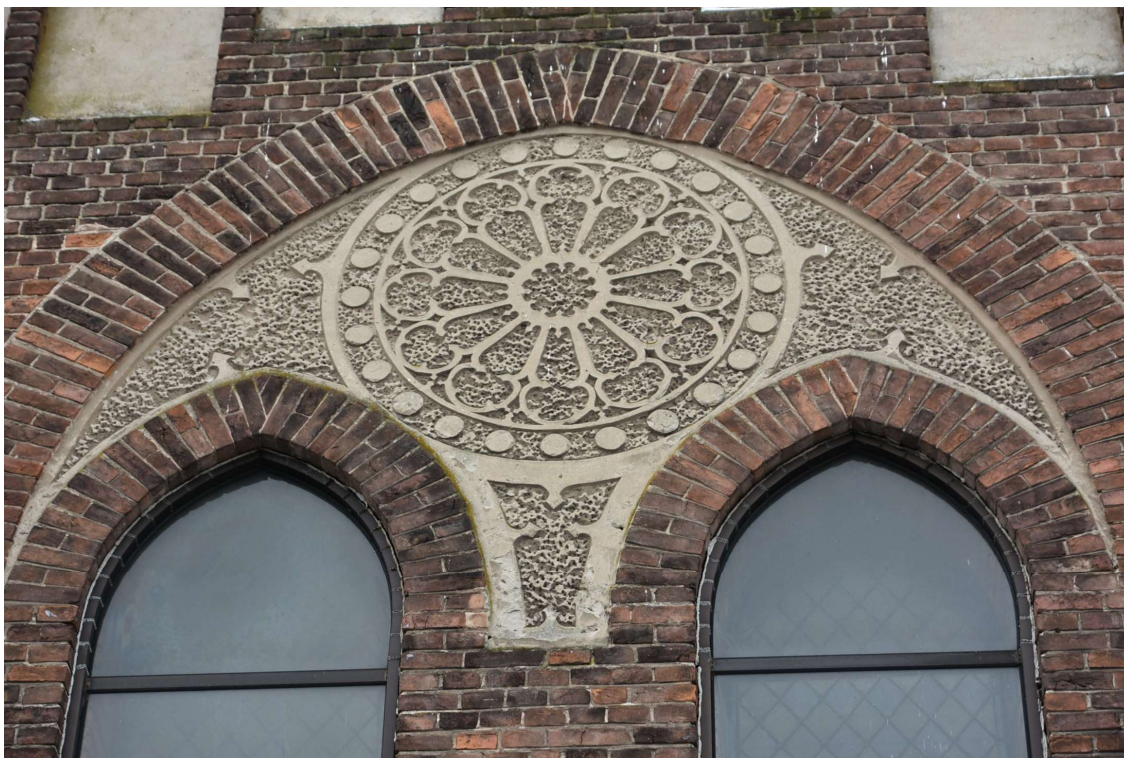
Fot.21. Motyw dekoracyjny na ścianie szczytowej transeptu od strony północnej z widocznymi drobnymi ubytkami

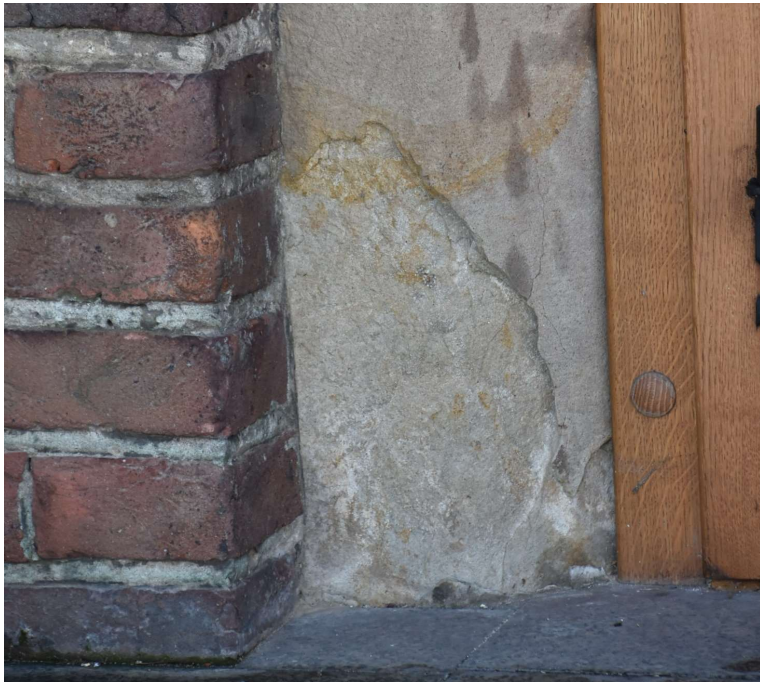
Obecny stan zachowania budynku kościoła ocenić należy jako zły. Powierzchnia wątków ceglanych, oraz detalu kamiennego (cokół, portale), jest mocno zabrudzona i pokryta nawarstwieniami czarnej fałszywej patyny (Fot. 1, 2). Ta ostatnia, tworzy hamującą oddychanie muru barierę, powodując odpadanie powierzchni cegły, która tym samym traci swą naturalną ochronę w postaci spieku i wykrusza się dalej. Ponad to w części przyziemia, na ca całej powierzchni kamiennego cokołu, widoczne są silne porażenia korozją biologiczną, oraz mocno rozwarstwiający się piaskowiec (w wielu miejscach, płaszczyzna ciosów uległa zupełnemu zniekształceniu). Dolne partie ścian ceglanych, także pokryte są warstwą mchów, porostów i glonów (Fot. 3 – 6). Okalający całą budowlę gzyms (łączący kamienną podmurówkę i ściany ceglane), również porażony korozją biologiczną, spękany, z widocznymi ubytkami formy. Na sporej części powierzchni wątków ceglanych, występują także uszkodzenia w postaci fragmentarycznych lub całkowitych ubytków lica, powstałe na skutek działania wilgoci, szkodliwych dla murów soli, oraz niekorzystnych warunków atmosferycznych (głównie mrozów) (Fot. 7, 8). W wielu miejscach widoczne są także pionowe i poziome spękania, oraz miejscowe braki pojedynczych sztuk cegieł (Fot. 9, 10). W pasach gzymsów, wieńczących elewacje kościoła, wyraźnie wypłukana fuga, oraz braki pojedynczych sztuk cegieł (Fot. 11, 12). Na ścianach świątyni usytuowanych od strony południowo-zachodniej (głównie w środkowych partiach), widoczne wykwity solne (Fot. 13). Na wszystkich elewacjach kościoła, zauważalne są także ubytki w spoinowaniu wątku ceglanego (głównie w dolnych partiach murów). (Fot. 14, 15). Ponad to, w wielu miejscach widoczna wykruszająca się fuga. W konsekwencji, sytuacja ta prowadzić będzie do osłabienia murów i powstawania nowych zniszczeń. Z podobnym stanem rzeczy spotykamy się na wielu fragmentach cokołu. Trójkątna w przekroju spoina, wykrusza się na skutek działania wspomnianych wcześniej czynników (wilgoć, szkodliwe sole, mróz) (Fot. 16). W kilku miejscach, stwierdzono wadliwe przemurowania, oraz uzupełnienia spoiny (Fot. 17). Wyprawy tynkarskie w blendach (na wieży i elewacjach) w większości odspojone i obsypujące się (Fot. 18, 19). Podobna sytuacja, występuje na elementach ozdobnych, umiejscowionych na ścianach szczytowych transeptu (wytynkowane tła łuków częściowo odspojone, na rozetach zauważalne ubytki formy) (Fot. 20, 21). Na kamiennych portalach nieliczne ubytki piaskowca. W dolnych partiach kamień miejscowo zmurszały (Fot. 22). Stolarka drzwiowa w stanie bardzo dobrym (drzwi odtworzone na wzór pierwotnych i

Fot.22. Rozwarstwiony dolny fragment jednego z kamiennych portali

Ubytki kamienia, należy uzupełnić kitami barwionymi w masie. Spękane elementy piaskowca, planuje się skleić metodą iniekcji, przy użyciu żywicy epoksydowej. Na cokole należy również usunąć luźną i zmurszałą spoinę, a następnie odtworzyć ją w sposób nawiązujący do oryginału (spoina o trójkątnym przekroju).

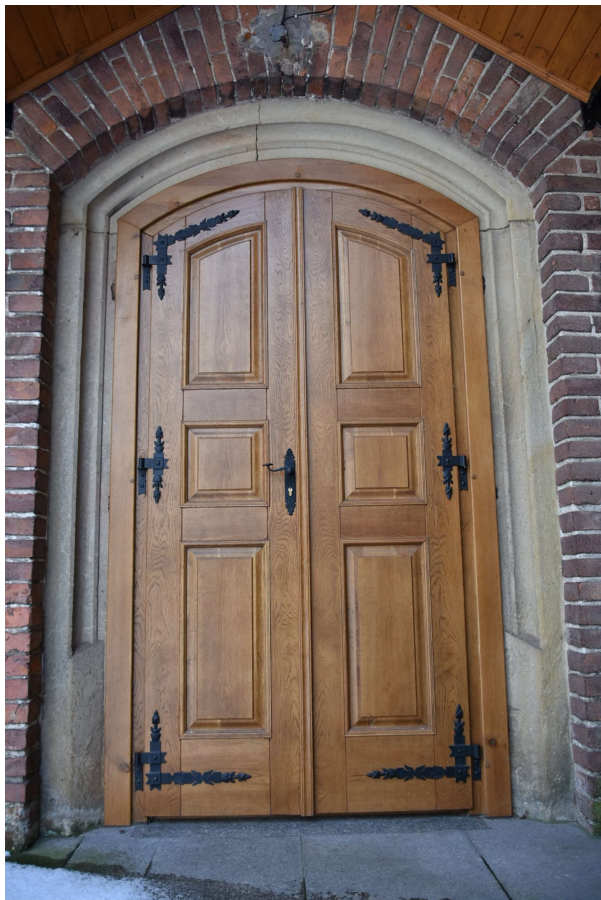
wymienione w 2016 r) (Fot. 23). Pokrycia dachowe, oraz pozostałe obróbki blacharskie w stanie nie wymagającym interwencji (remont dachów wykonany w latach 1987 – 1989).

Fot.23. Odtworzona na wzór oryginalnej stolarka drzwiowa
