#### **5.5. Drzwi wejściowe na ścianie frontowej oraz drzwi do zakrystii.**

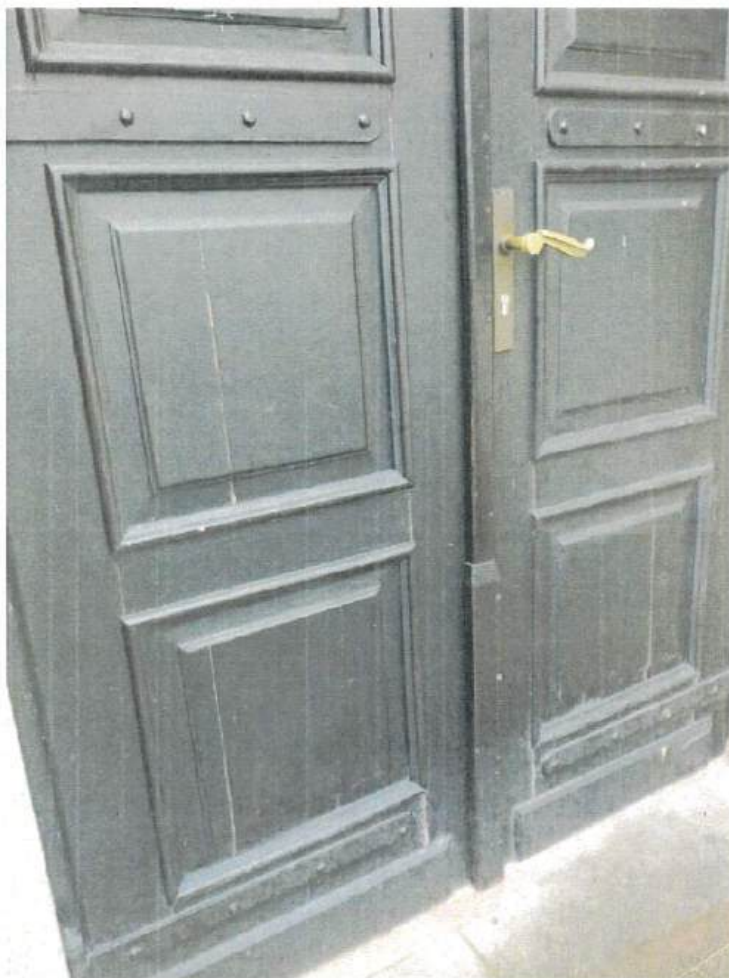
Drzwi wejściowych na ścianie frontowej oraz drzwi zakrystii uległy degradacji w zakresie powłok zabezpieczających drewno oraz ubytki drewna. Widoczne są odspojenia i przetarcia warstw. Widoczne są także zawilgocenia oraz niszczące oddziaływanie wody widoczne zwłaszcza w dolnych partiach drzwi. Drewno jest zszarzałe, rozeschnięte. Nie ma korozji okuć. Każde z wejść składa się z drzwi dębowych, dwuskrzydłowych.

Mikuszowice kościół p. w. Św. Jana Chrzciciela - istniejący stan techniczny drzwi - strona zewnętrzna

- wykonanie dokumentacji fotograficznej przed przystąpieniem do prac
- demontaż drzwi wraz z okuciami i przewiezienie do pracowni stolarskiej
- usunięcie zabrudzeń i powłok z powierzchni drewna metodą mechaniczną wspomaganą metodą chemiczną przy pomocy odpowiednio dobranych past na bazie chlorku metylu np. AKULTEX Abbeiser firmy Remmers, 3V3, preparat Scansol lub równoważne

- zmycie powierzchni drewna acetonem
- delikatne przeszlifowanie powierzchni drewna
- impregnacja wzmacniająca osłabionych partii drewna np. preparatem Paraloid B-72 lub inne równoważne
- uzupełnienie ubytków w drewnie przy użyciu kitów i fleków
- impregnacja przed szkodliwym działaniem sinizny, grzybów i owadów
- opracowanie kolorystyczne drzwi wraz z zabezpieczeniem przed czynnikami zewnętrznymi w kolorze i technice analogicznej jak zastana na obiekcie
- oczyszczenie okuć, impregnacja i malowanie 2 – krotne farbą antykorozyjną, w kolorze dotychczasowym.

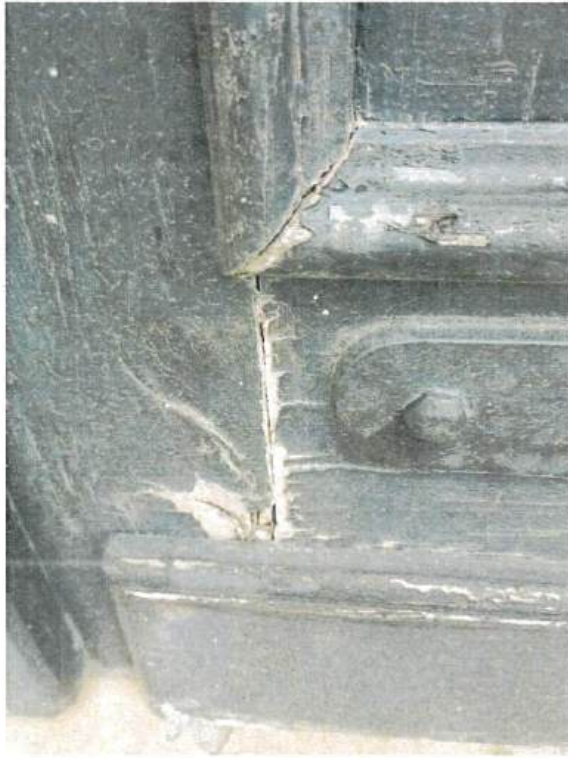
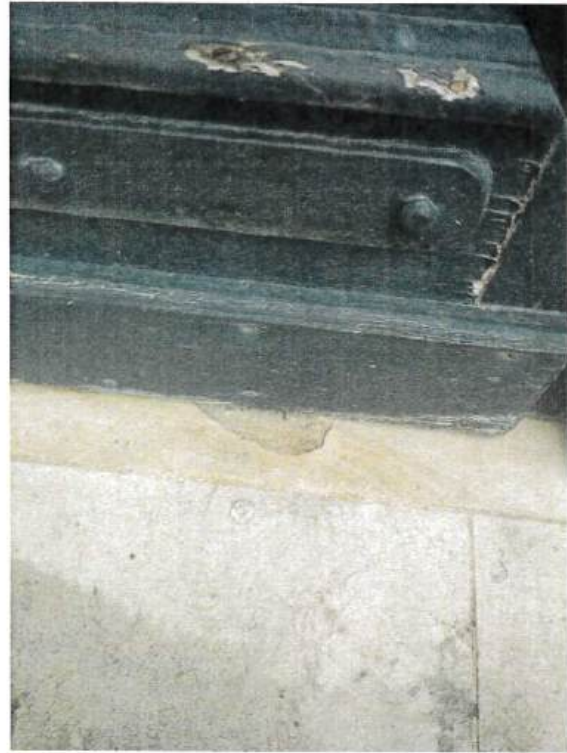
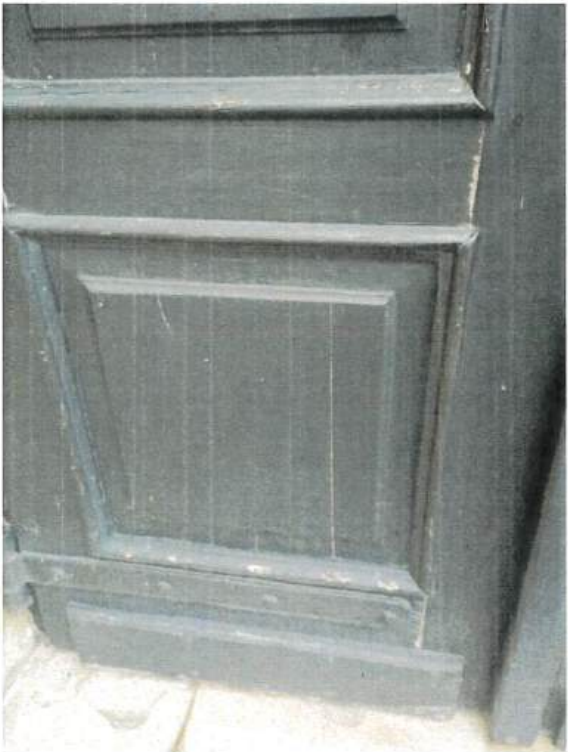
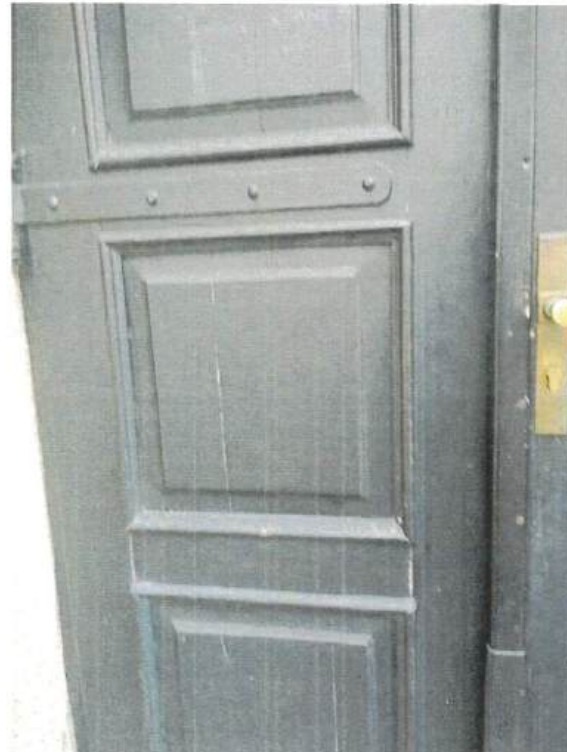
Mikuszowice kościół p. w. Św. Jana Chrzciciela - istniejący stan techniczny drzwi - strona zewnętrzna

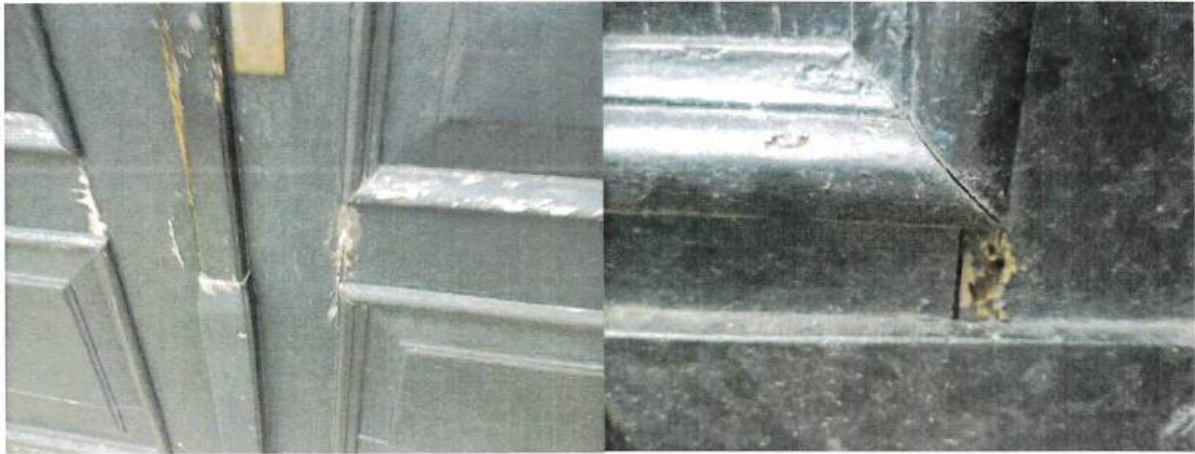
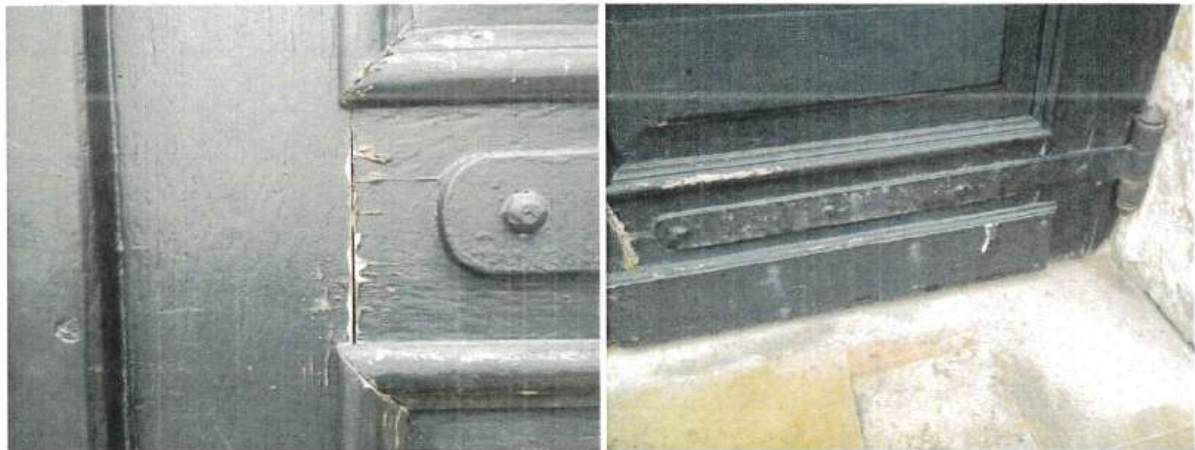
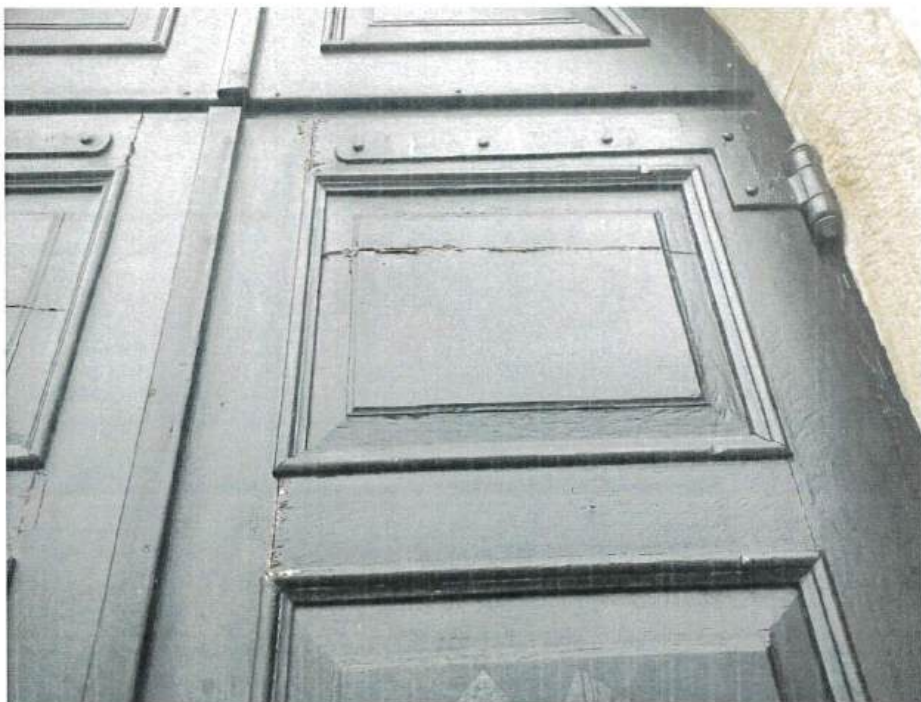
Mikuszowice kościół p. w. Św. Jana Chrzciciela - istniejący stan techniczny drzwi - strona zewnętrzna

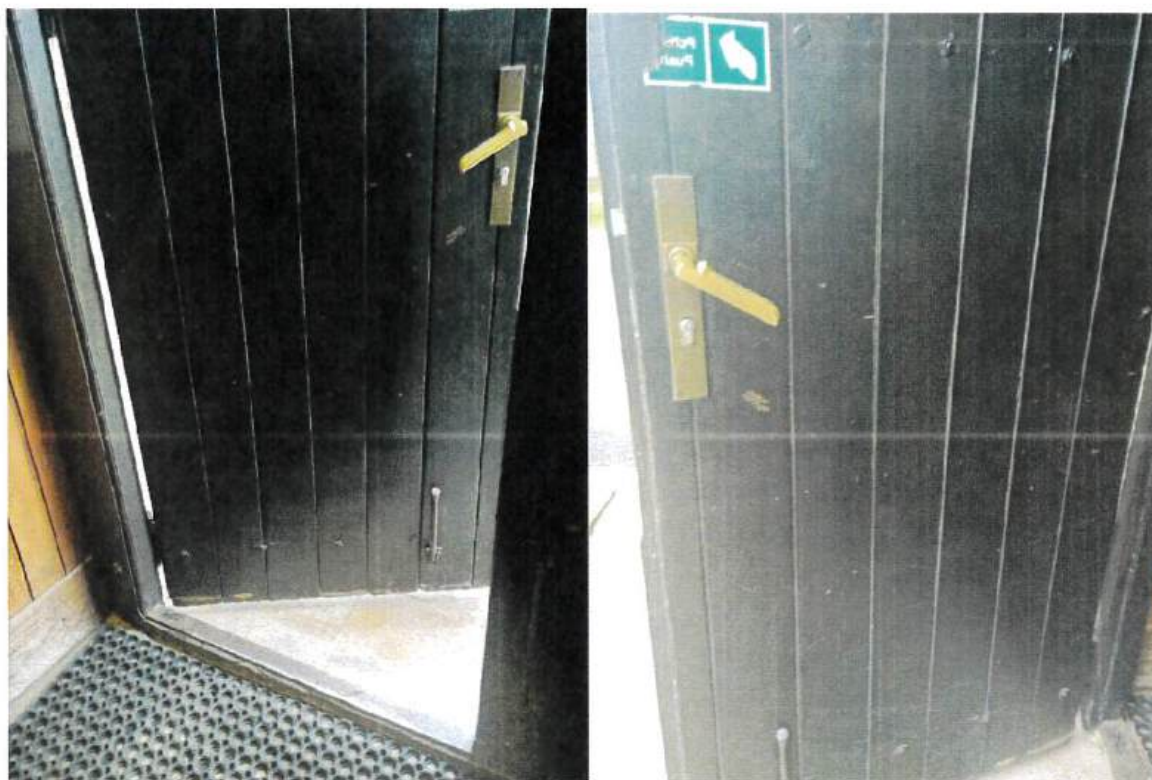
Mikuszowice kościół p. w. Św. Jana Chrzciciela - istniejący stan techniczny drzwi - strona wewnętrzna

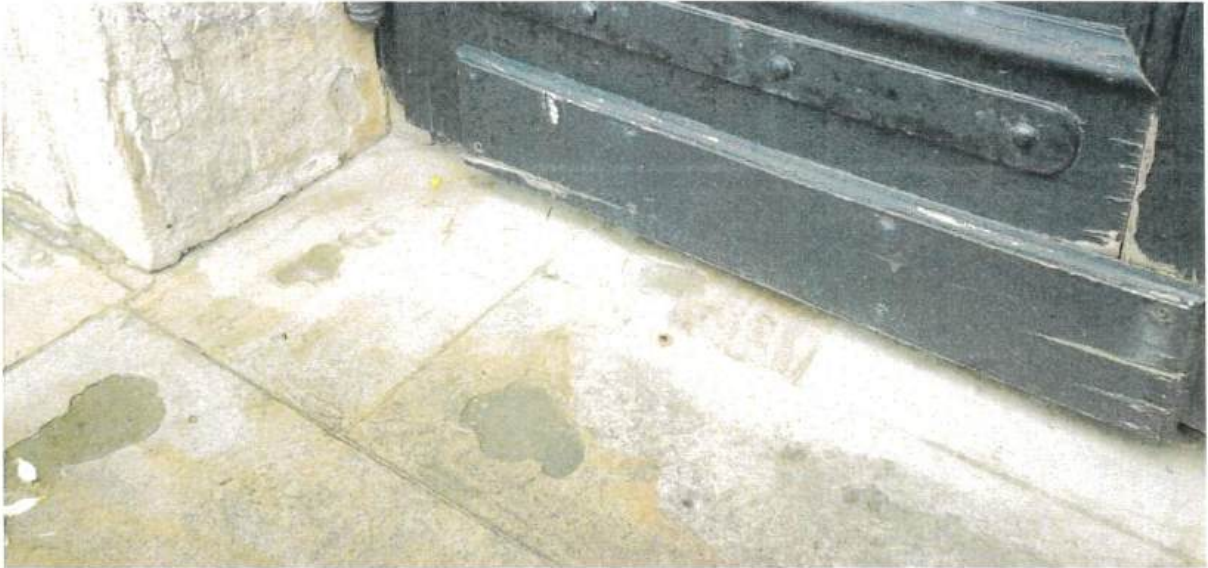
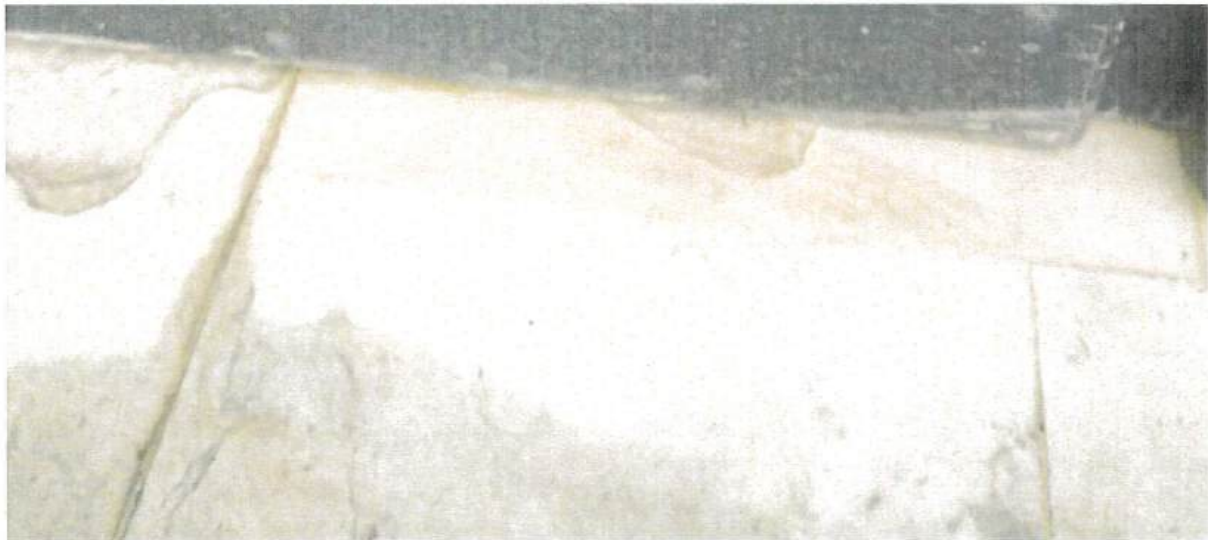
Kamienne schodki trójstopniowe wraz z podestami przed wejściami do kościoła na elewacji zachodniej oraz schodki czterostopniowe przed wejściem do zakrystii od strony południowej wykonane są z drobnoziarnistego piaskowca, nie nadającego się do tego rodzaju ekspozycji. Zarówno na powierzchni płyt kamiennych stopni, podstopnic i podestu wykazują trwałe przebarwienia wskutek przenikania szkodliwych soli, przenikających z niewłaściwych zapraw użytych do montażu. W konsekwencji kamień ulega stopniowej degradacji, podobnie jak podłoże, na którym stopnie są osadzone. Obecny surowiec jest źle dobrany, tym bardziej że w oryginale schody te były betonowe. W obecnie dobranym surowcu ze względu na brak zadaszenia nad schodami opady deszczu, a następnie kapiąca z wyższych partii woda drąży wgłębienia powodując rozpad surowca, a zastoiny wody podmakanie i niszczenie zewnętrznych drewnianych drzwi.

Mikuszowice kościół p. w. Św. Jana Chrzciciela - istniejący stan techniczny schodów

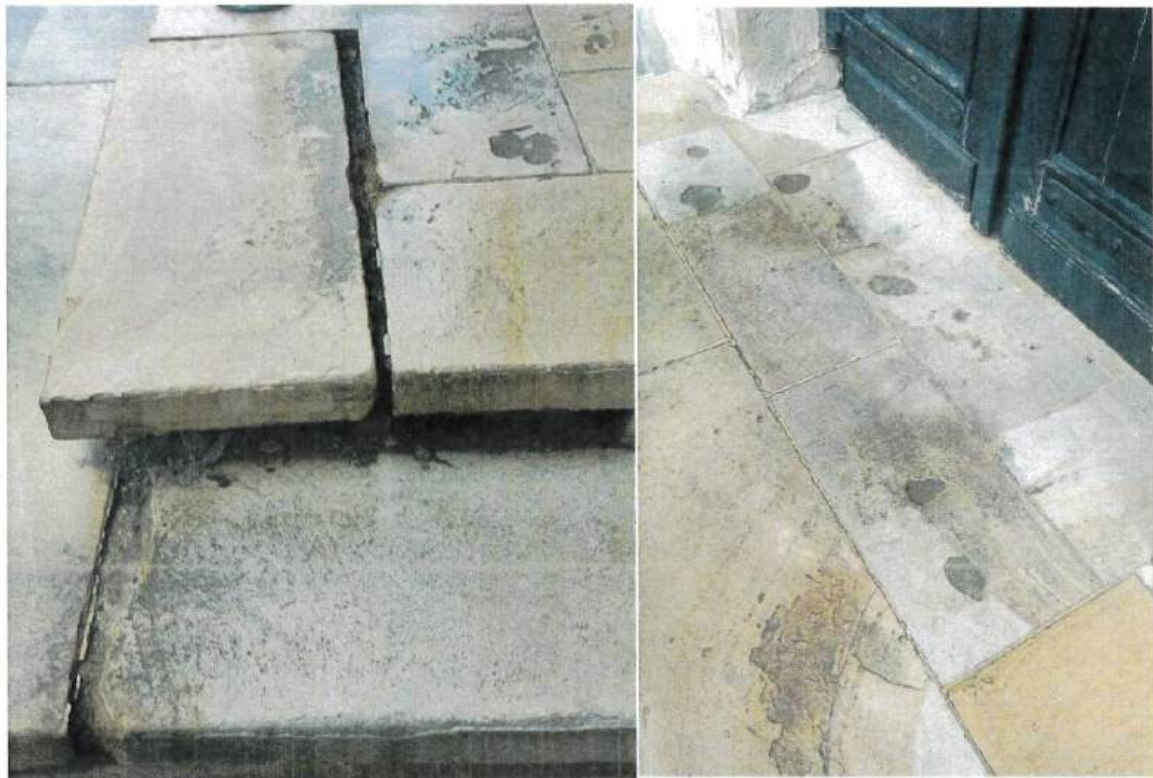
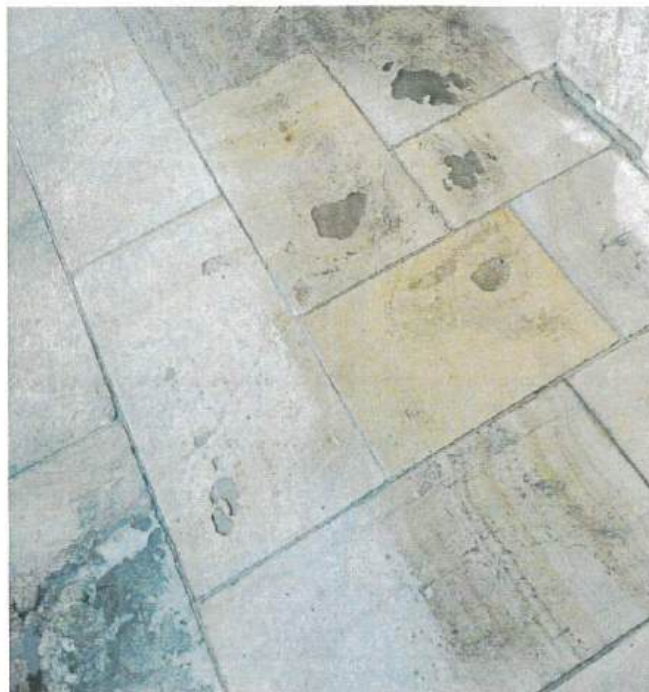
Mikuszowice kościół p. w. Św. Jana Chrzciciela - istniejący stan techniczny schodów
